**PARECER OPINATIVO AVALIATÓRIO  
MERCADOLÓGICO DE VALOR LOCATIVO**

Propriá-Sergipe, 27 de abril de 2023.

**IMÓVEL:** Imóvel com um Pavimento  
**PROPRIETÁRIO:** Fabrício Machado de Andrade  
**CPF:** 068.471.705-06  
**ENDEREÇO:** Rua Gouveia Lima, nº 203.  
**BAIRRO:** Centro  
**CIDADE:** Propriá-SE  
**CEP:** 49.900-000

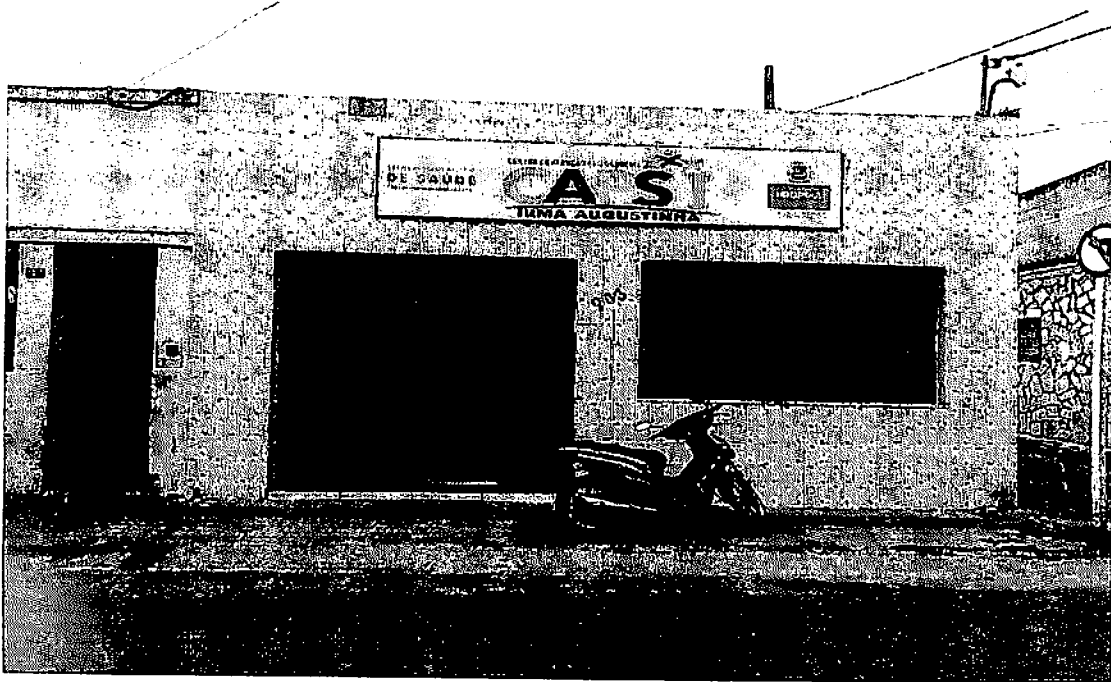
Foto 01: Fachada frontal do Imóvel.

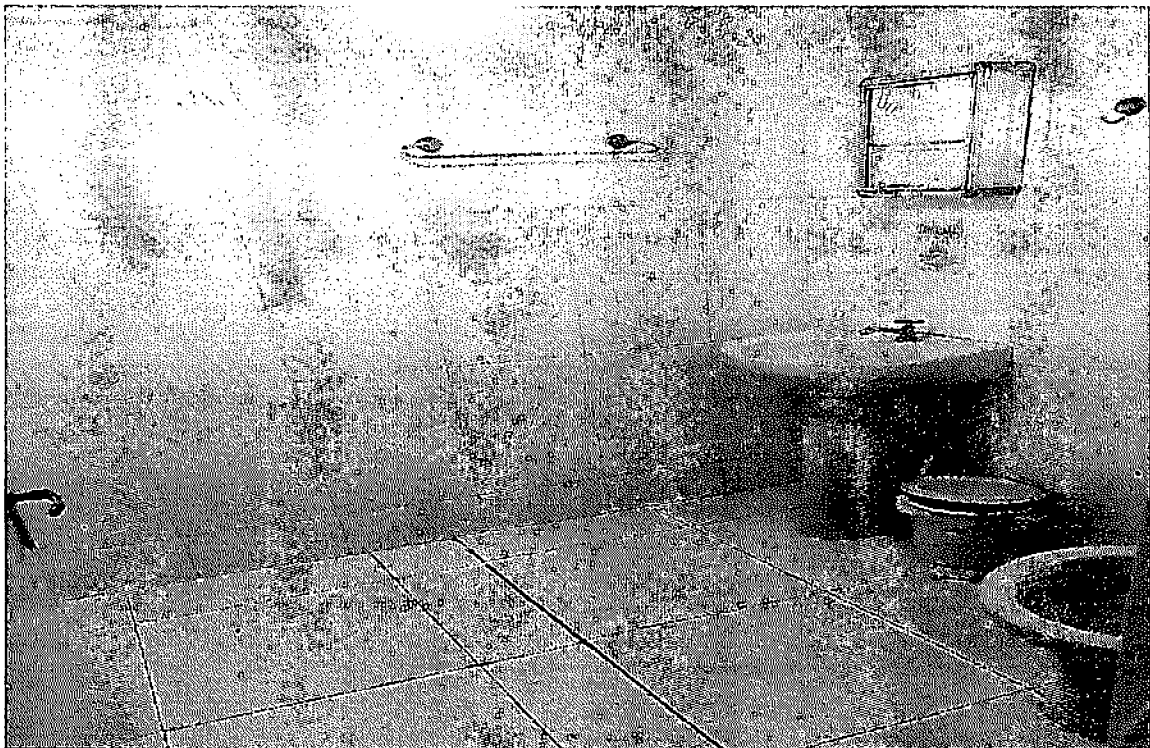
Foto 08: WC em perfeito estado de funcionamento.
