DEPARTAMENTO DE ENGENHARIA
SECRETARIA MUNICIPAL DE INFRAESTRUTURA, SERVIÇOS URBANOS E HABITAÇÃO

IMÓVEL: Imóvel com três pavimentos: um térreo e dois andares

ENDEREÇO: Rua Lopes Trovão, nº 78.

O presente Parecer de Vistoria Opinativo Avaliatório Mercadológico de Valor Locativo foi solicitado pela SEMED – Secretaria Municipal de Educação. Este parecer tem por base fundamentada da Norma de Manutenção em Edificações NBR 5674, da ABNT (Associação Brasileira de Normas Técnicas).

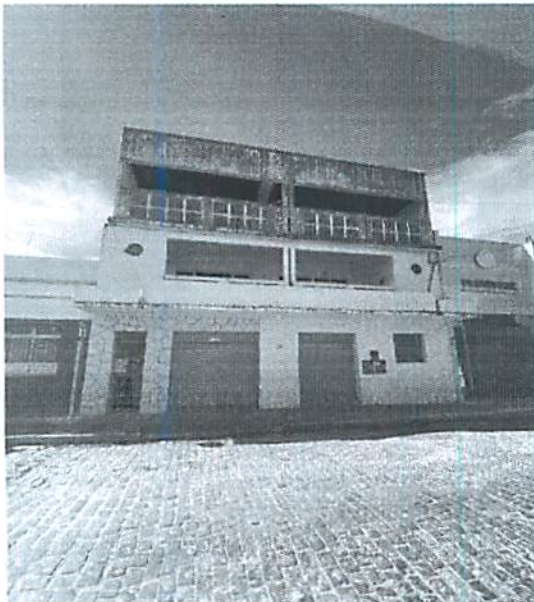
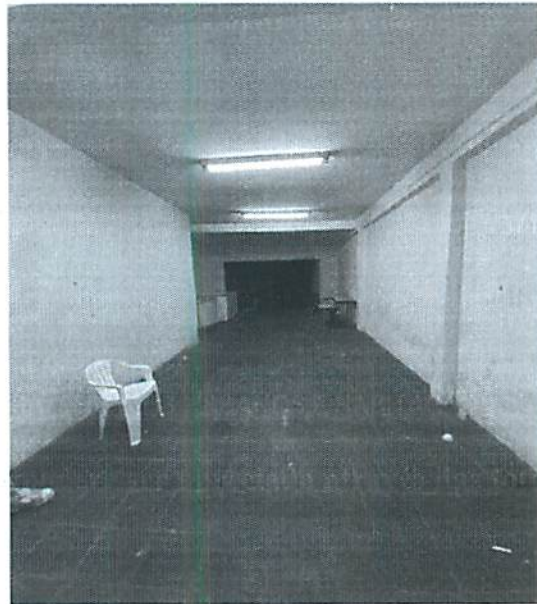
Foto 1 e 2: Fachada frontal do Imóvel // Garagem

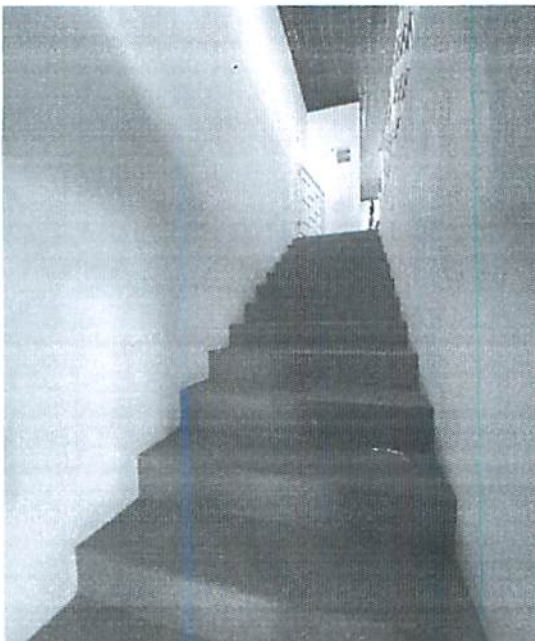
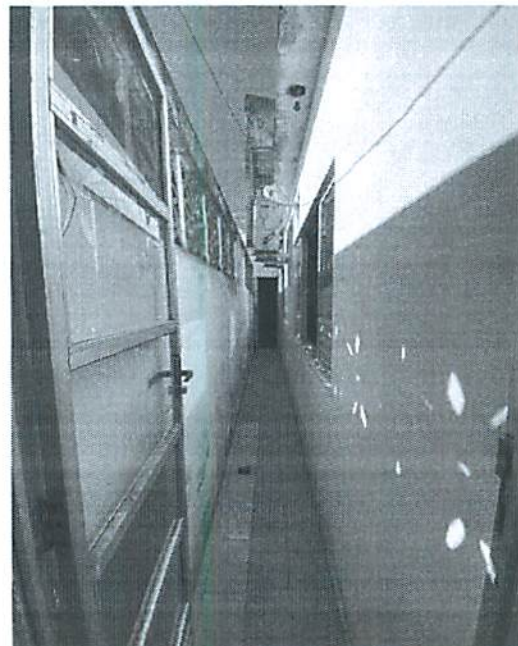
Foto 3 e 4: Escada de acesso ao 1º andar, piso cerâmico em bom estado de conservação.

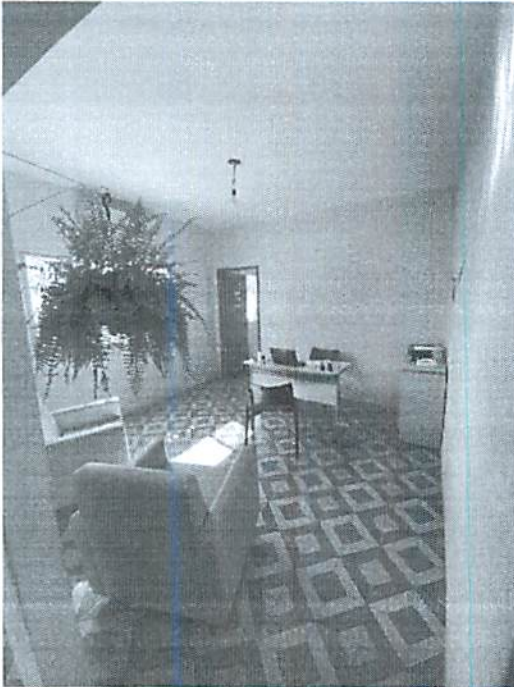
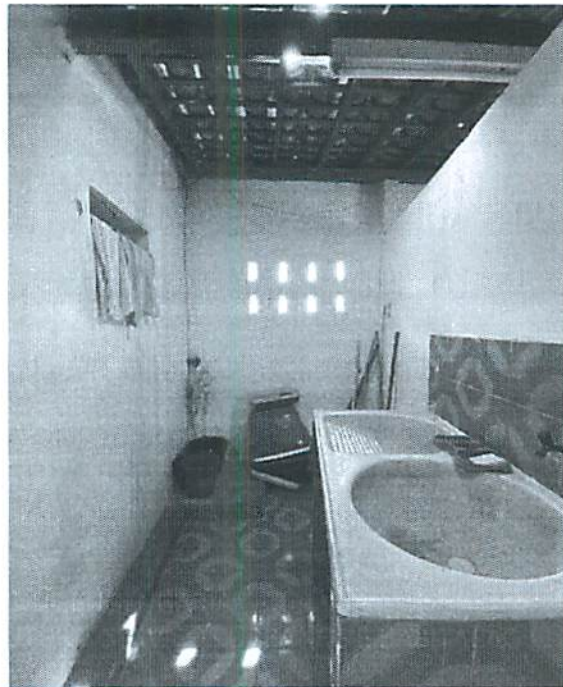
Foto 5 e 6: Sala de recepção // Lavanderia

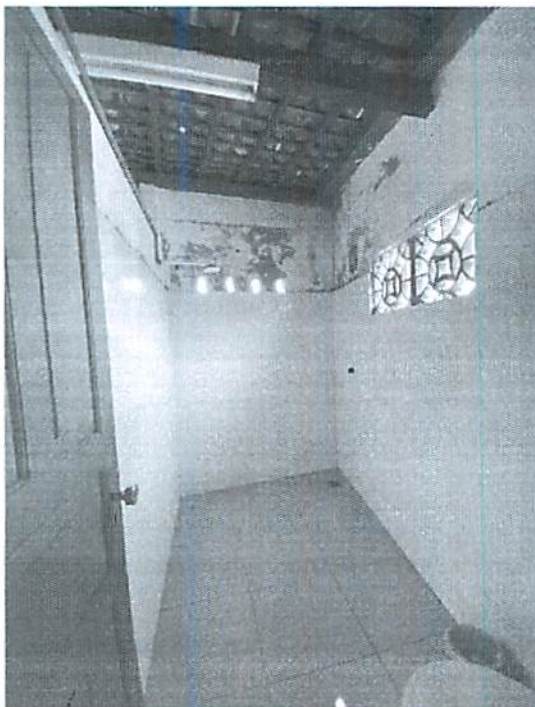
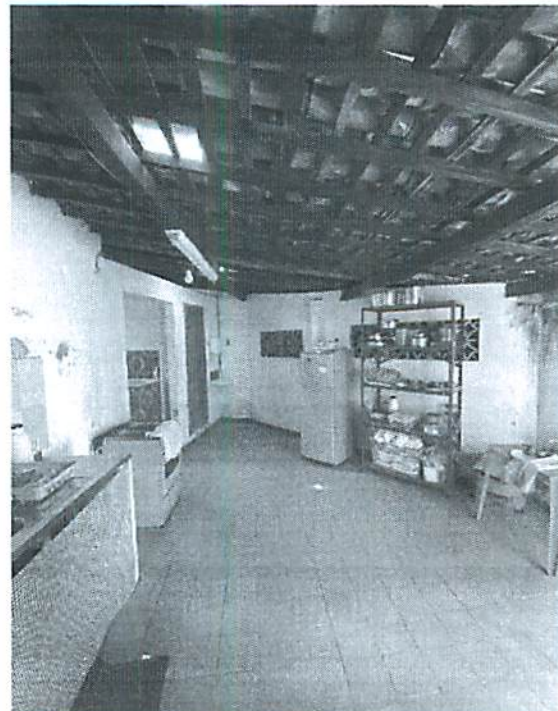
Foto 7 e 8: Cozinha/Copa com cobertura de telha cerâmica

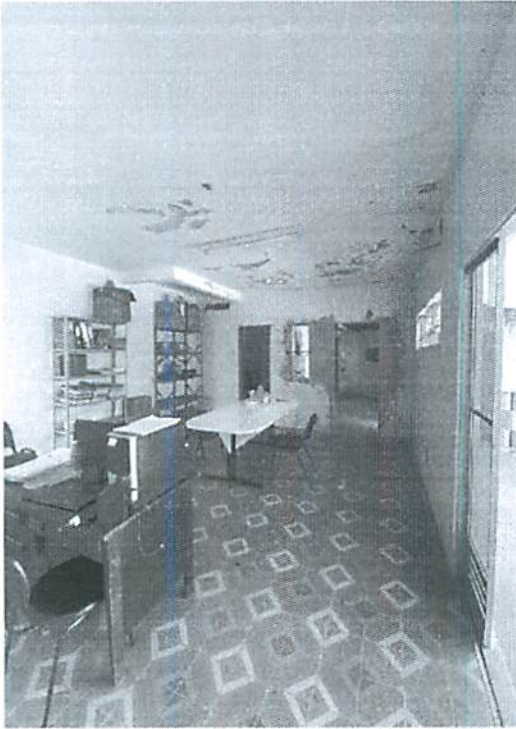
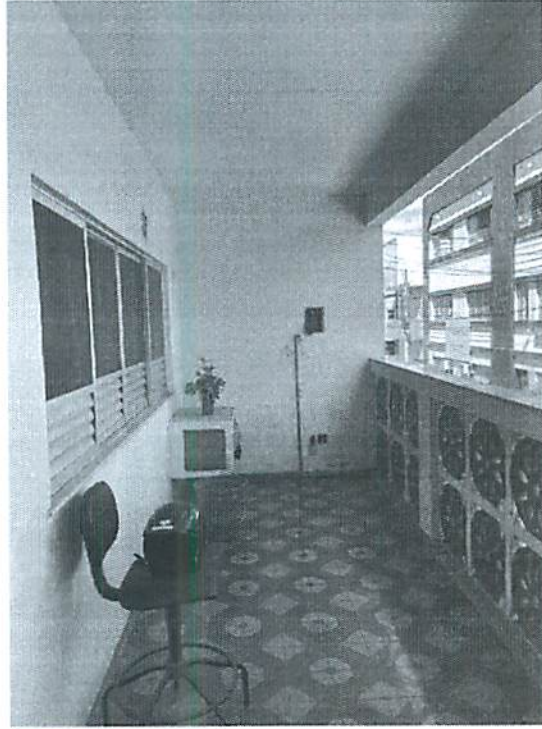
Foto 9 e 10: Piso cerâmico em bom estado.

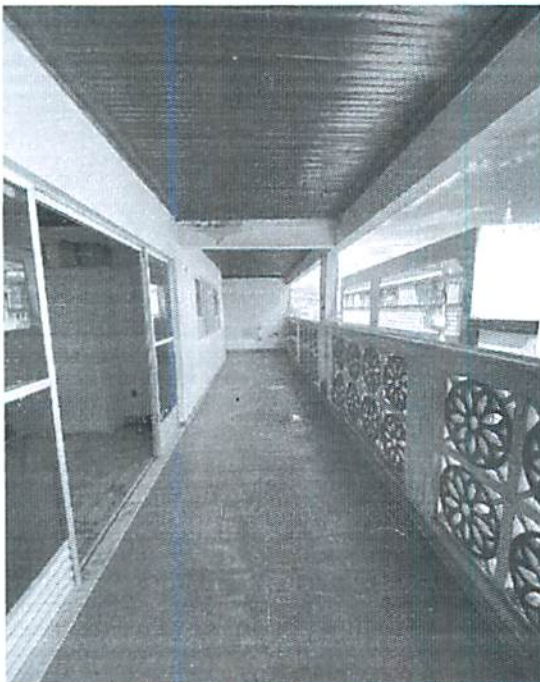
Toda fachada e alvenaria do imóvel encontra-se em bom estado de conservação não apresentando nenhum tipo de anomalia, ou seja, alvenaria sem a presença de fissuras, trincas ou rachaduras. O revestimento interno (reboco, cerâmica e pintura) apresenta-se em bom estado, apenas alguns pontos localizados foram detectados presença de umidade na alvenaria, decorrente das águas pluviais. Sendo assim este sistema necessita apenas de pintura.

Foto 11 e 12: Varanda com necessidade de reparos no forro e pintura paredes // Esquadria de alumínio em bom estado de conservação.

No imóvel é preciso algumas manutenções preventivas como: pintura (revestimento e esquadrias), retoques do reboco.

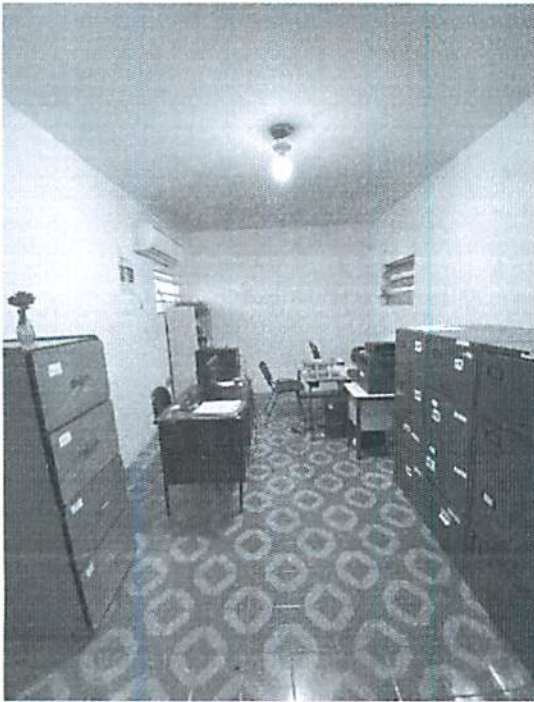
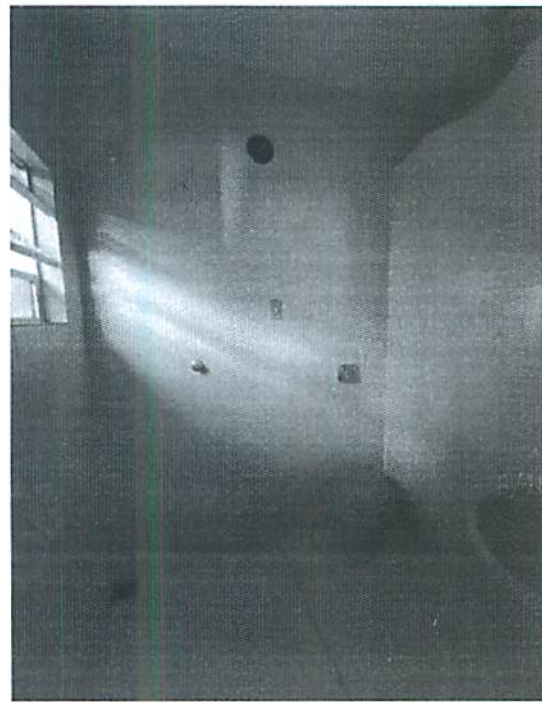
Foto 13 e 14: Sala de arquivos // banheiro social do 1º andar

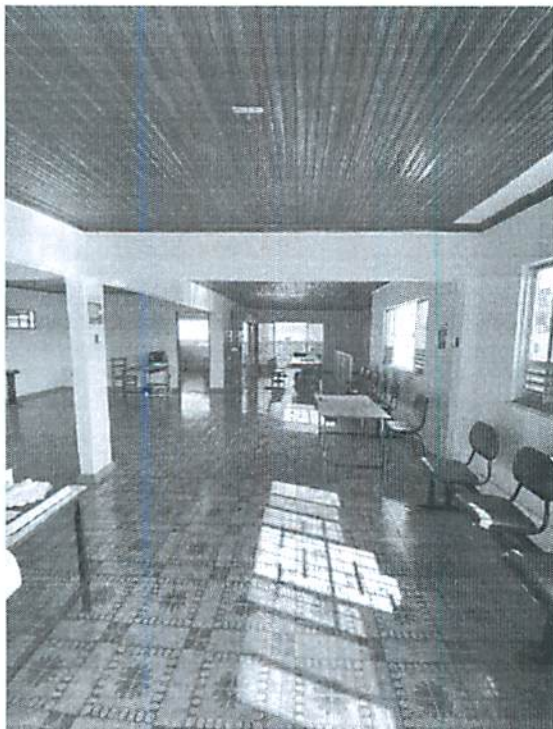
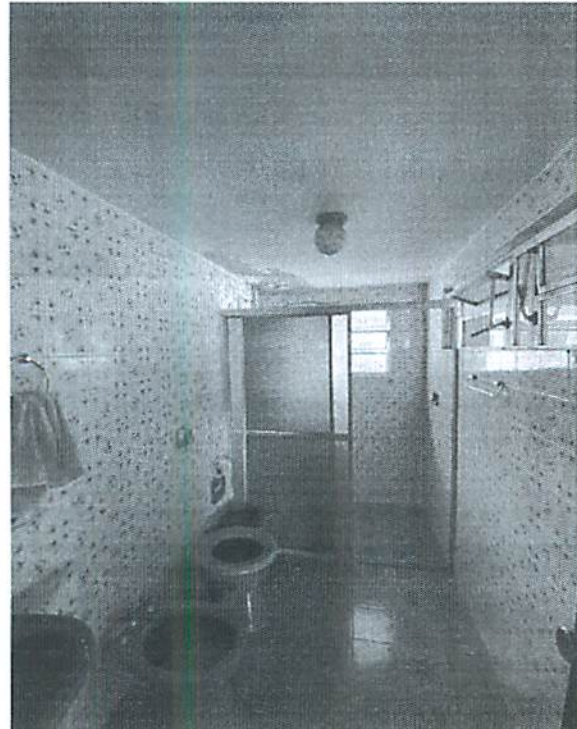
Foto 15 e 16: salão do 2º andar (forro, esquadrias, pintura de parede, piso cerâmico em ótimo estado de conservação) // Banheiro com revestimento cerâmico no piso e paredes.

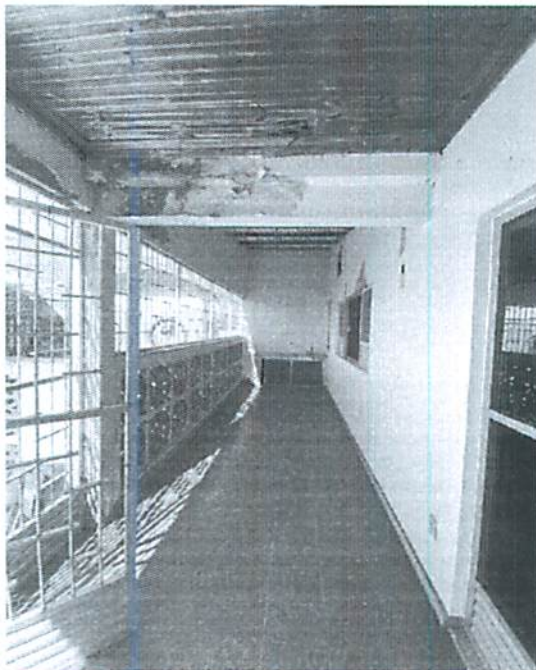
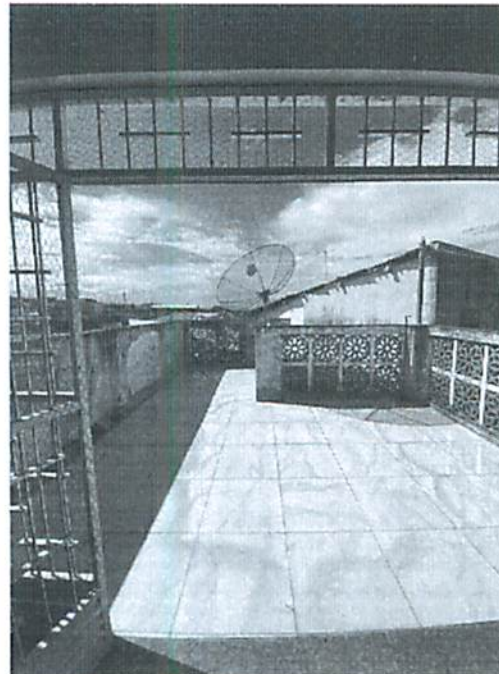
Foto 17 e 18: Forro de madeira // Área livre do 2º andar, esquadrias e piso cerâmico em bom estado.

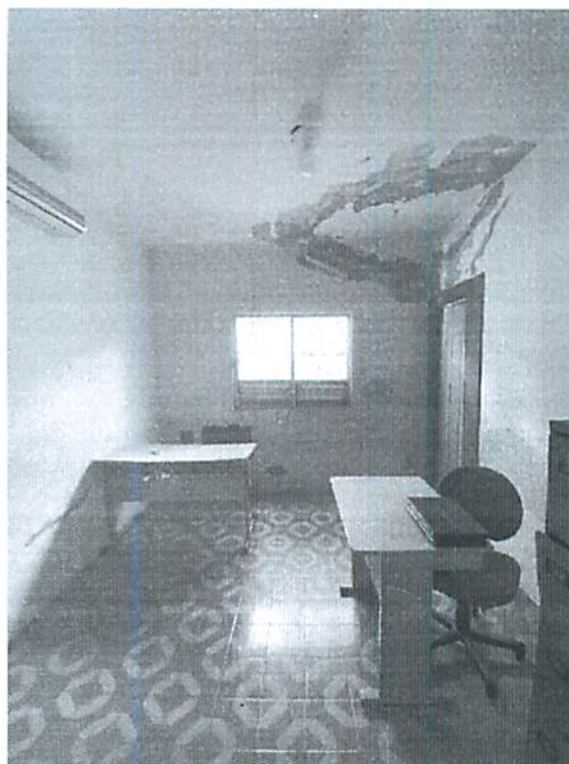
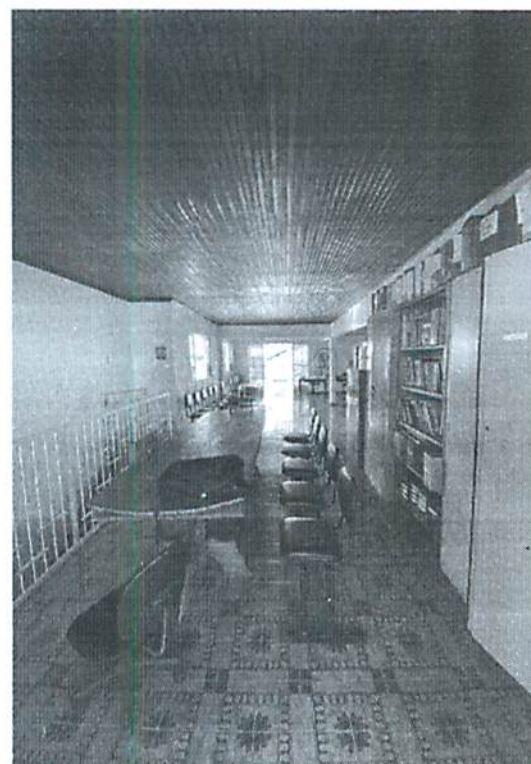
Foto 19 e 20: Piso cerâmico em ótimo estado de conservação, parapeito de alumínio se encontra em excelente estado de manutenção.
