**PARECER OPINATIVO AVALIATÓRIO
MERCADOLÓGICO DE VALOR LOCATIVO**

Propriá-Sergipe, 06 de março de 2023.

IMÓVEL: Imóvel com um Pavimento
PROPRIETÁRIO: Antônio Olímpio dos Santos Filho
CPF: 345.286.015-91
ENDEREÇO: Rua Dom José Vicente Távora, nº 165
BAIRRO: Centro
CIDADE: Propriá-SE
CEP: 49.900-000

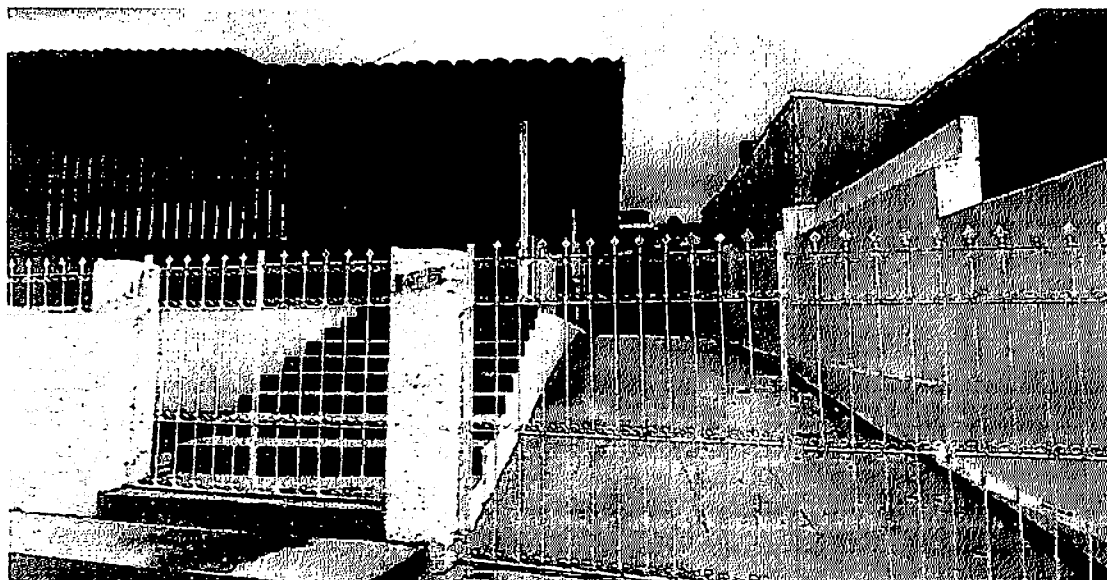
Foto 01: Fachada frontal do Imóvel e Garagem

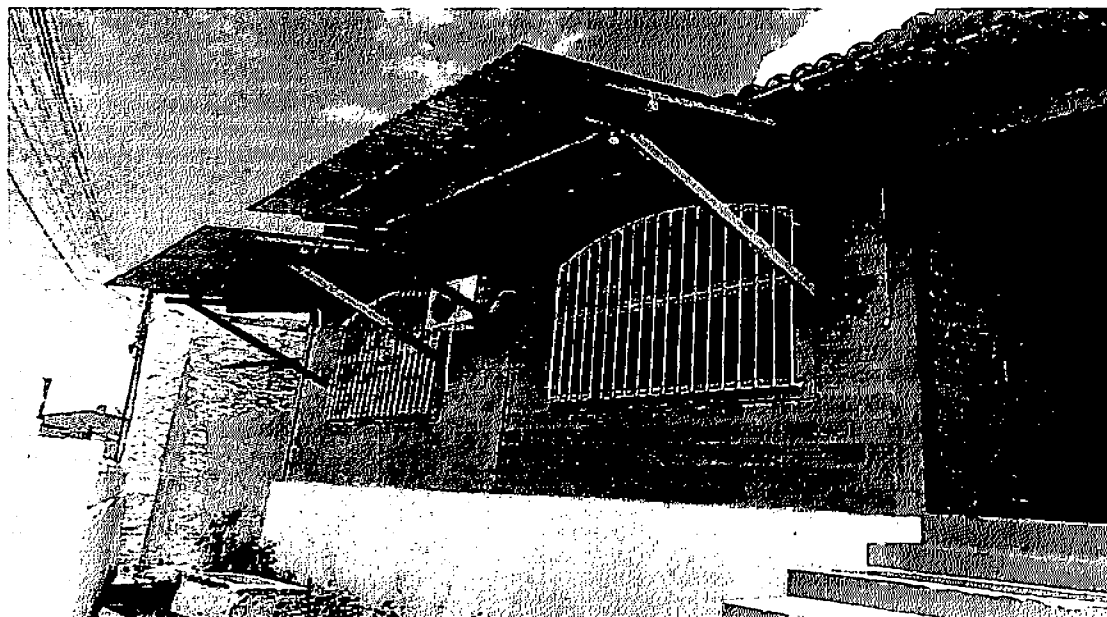
Foto 02: Área externa da entrada esquadrias nas janelas.

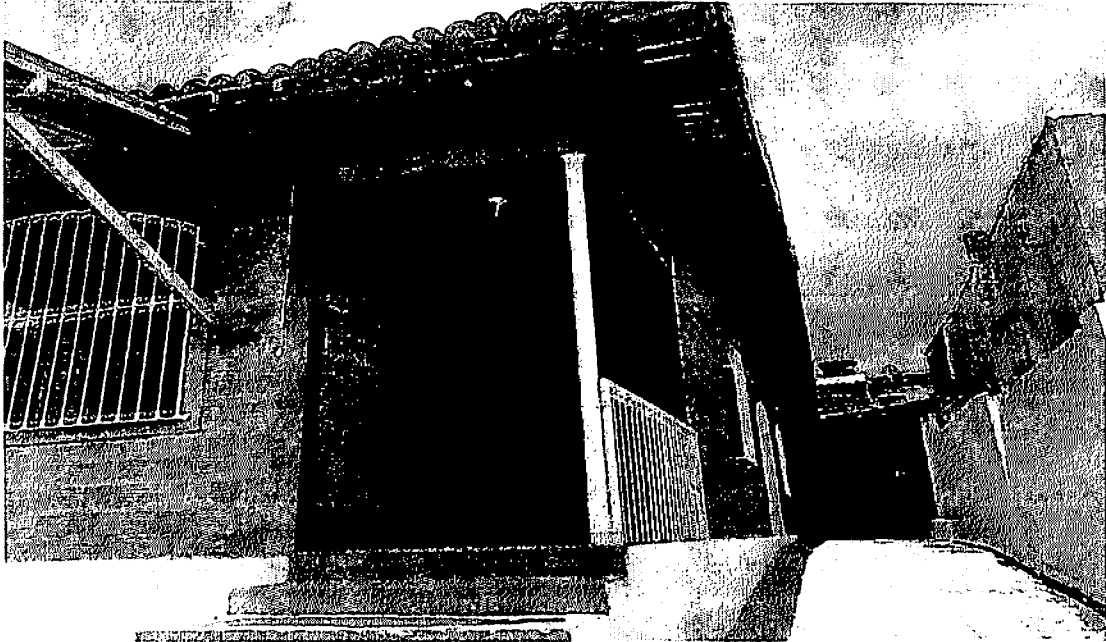
Foto 03: Acesso a área interna cobertura em madeiramento e telha cerâmica.

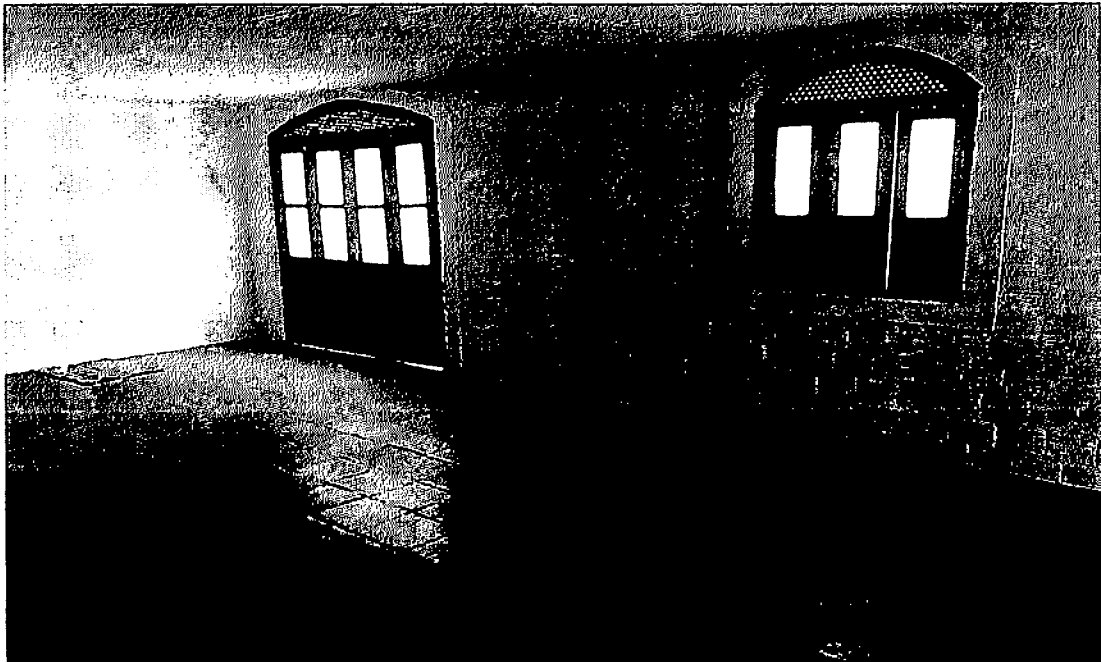
Foto 04: Sala de recepção com esquadrias de madeira, forro em gesso e piso cerâmico.

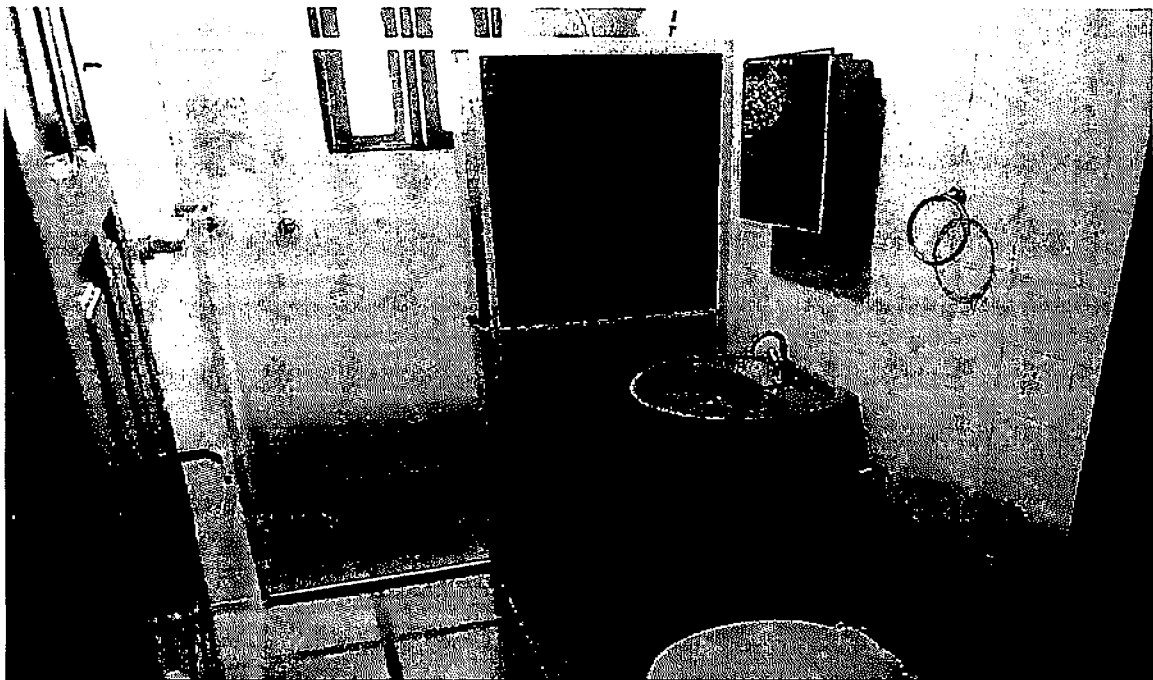
Foto 06: Banheiro em bom estado de manutenção, parte elétrica e hidráulica perfeito funcionamento.

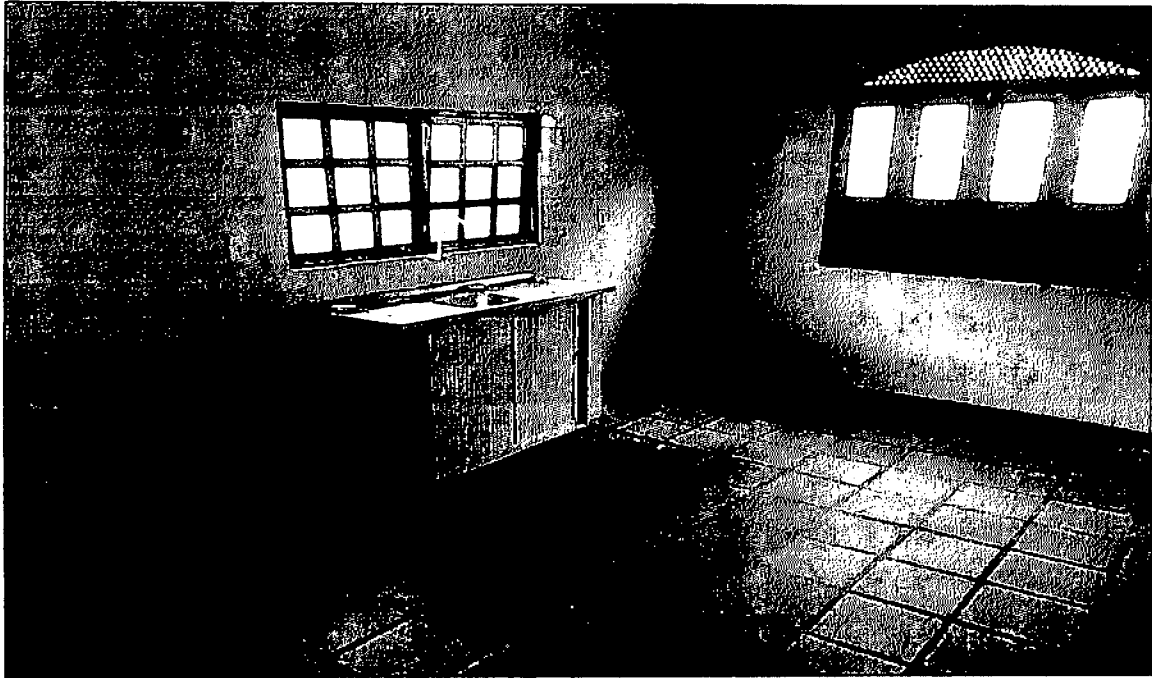
Foto 07: Cozinha com forro em madeira, esquadrias e piso cerâmico em bom estado.

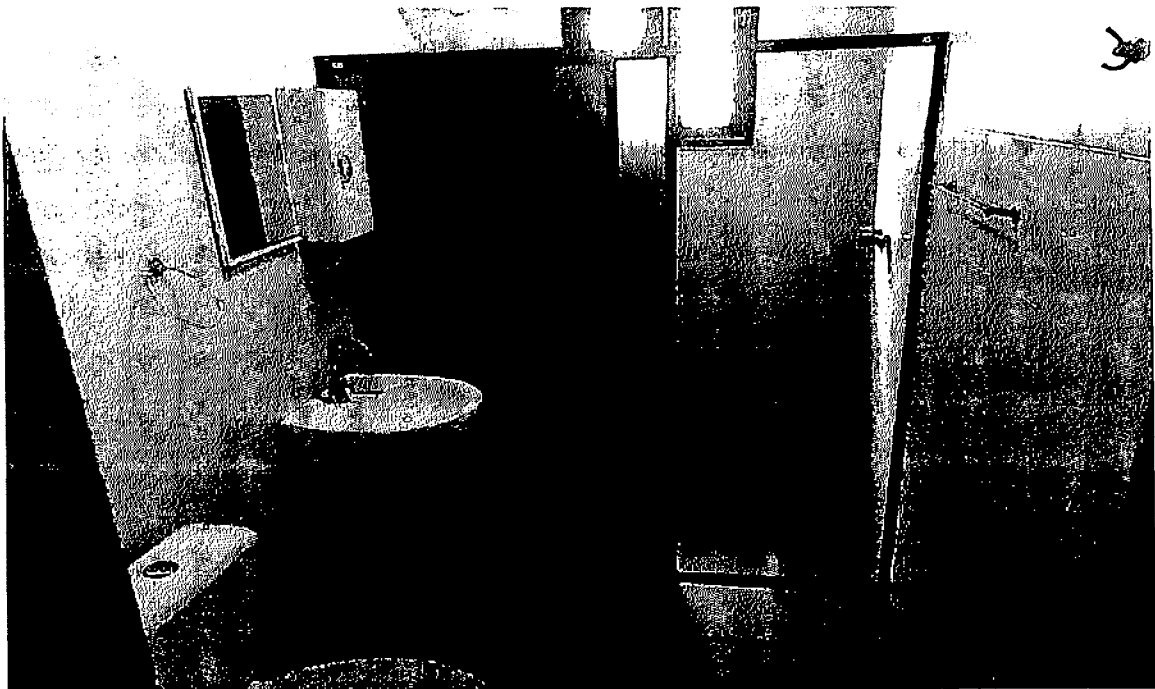
Foto 08: WC em perfeito estado de funcionamento.

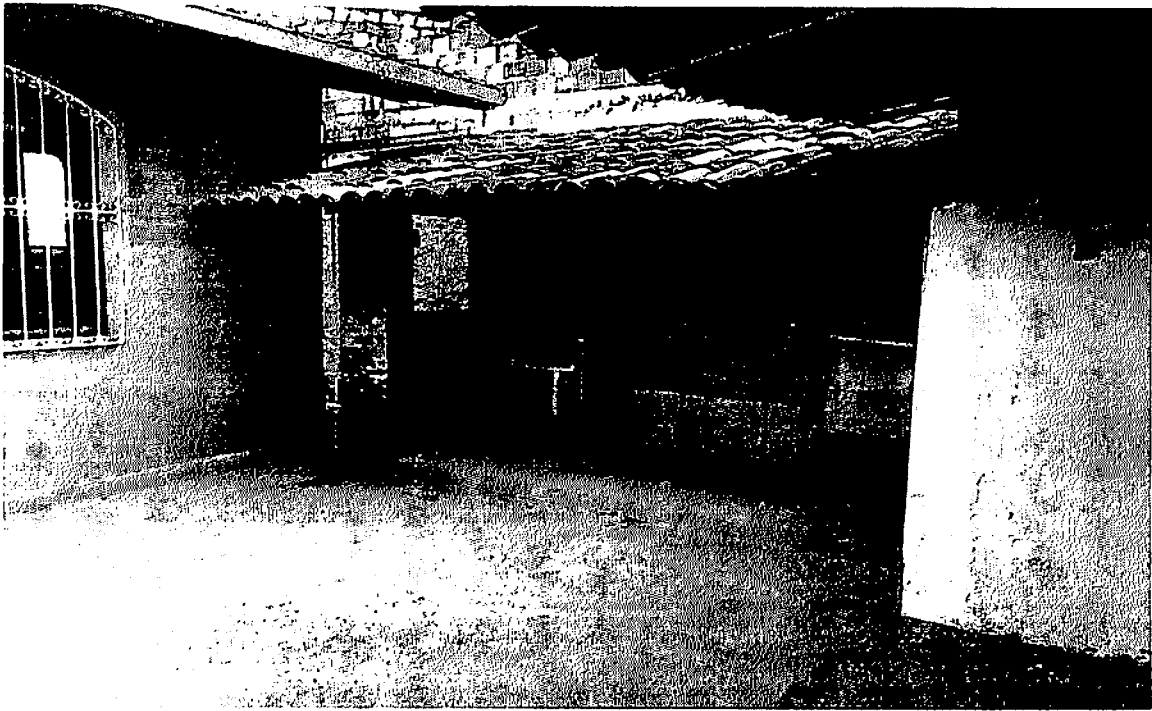
Foto 09: Área externa com lavanderia.

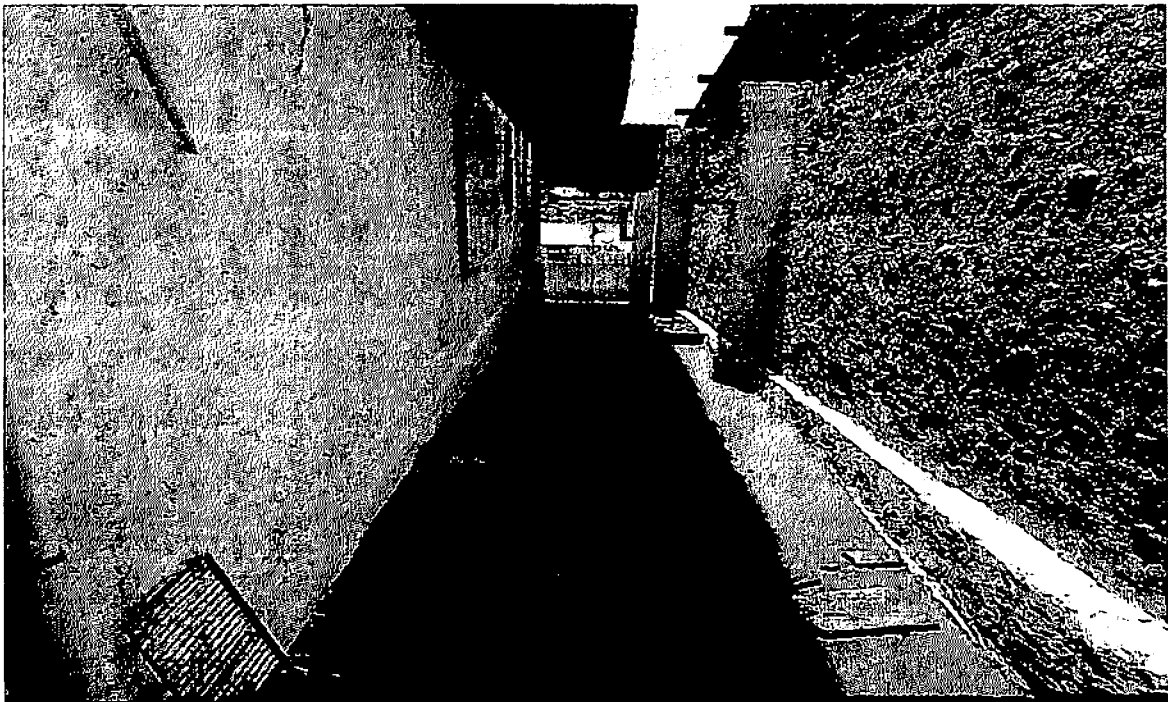
Foto 10: Área lateral aberta com grade de ferro.
