MEMORIAL DESCRITIVO DA REFORMA DO MERCADO MUNICIPAL

OBRA: Reforma do Mercado Municipal de Propriá.

LOCALIZAÇÃO: Avenida José Conrado de Araújo s/ nº, centro, Propriá - Sergipe.

ÁREA TOTAL CONSTRUIDA: 1.197,95 m².

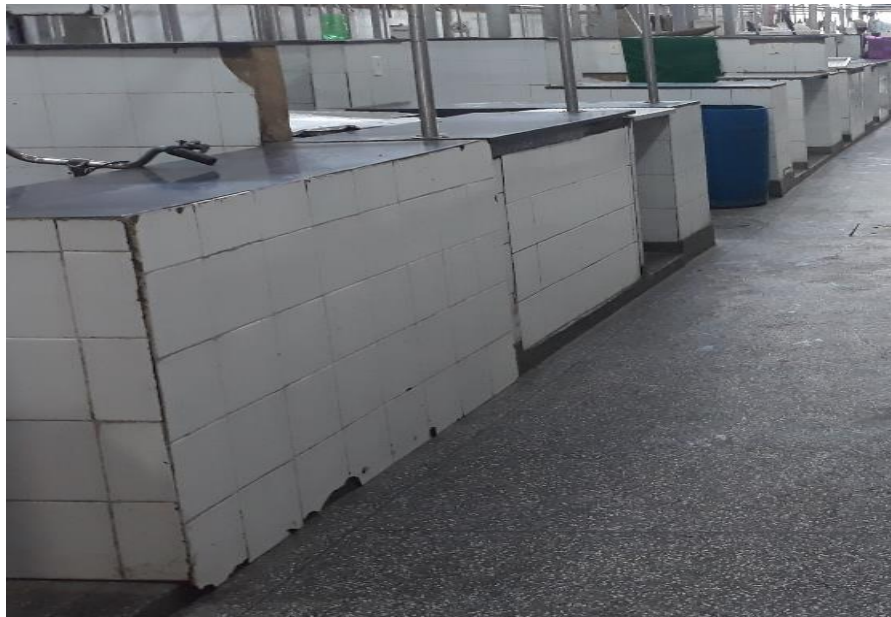
Se faz necessário substituição de todo o revestimento dos boxes de carnes para padronizar os 55 boxes, melhorando a estética e funcionalidade conforme imagens 01 e 02 atualmente há variação de revestimentos além de muitos danificados e avariados.

Imagem 01: Revestimentos danificados.

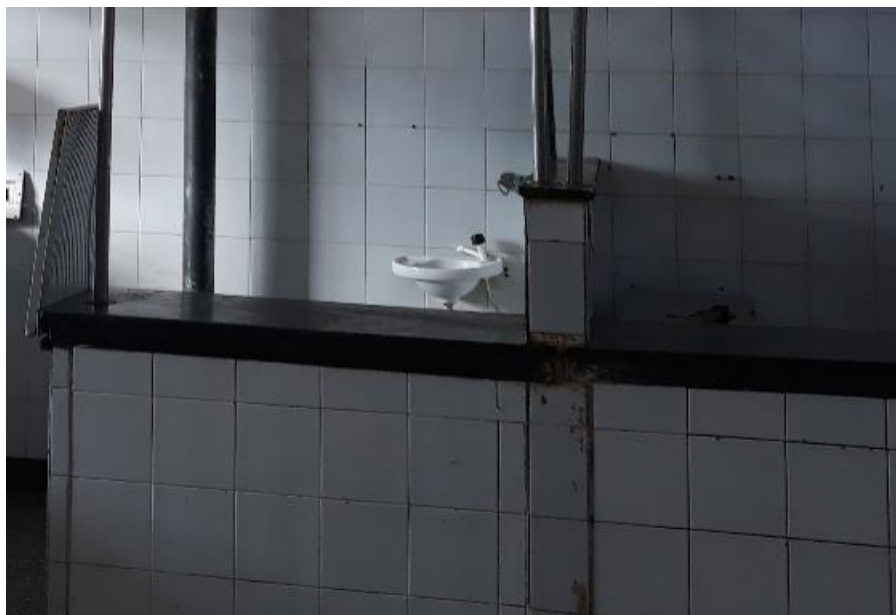
Imagem 02: Diferença de tonalidades

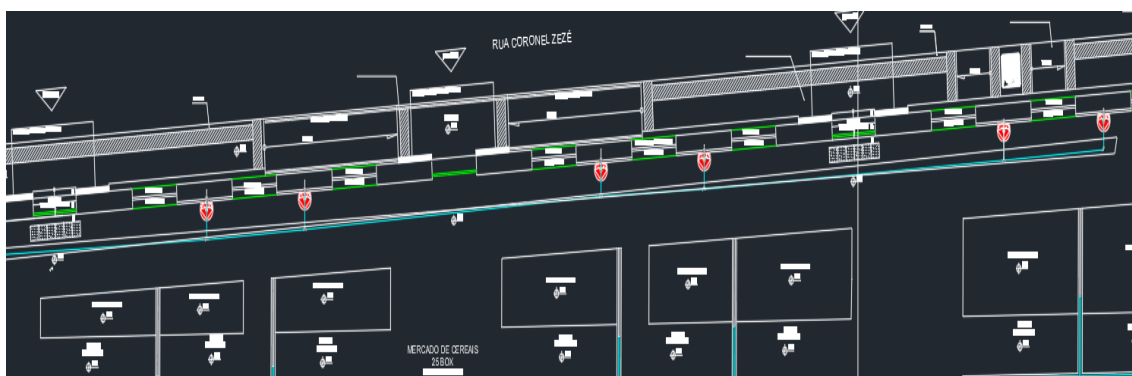
Para adição de seis novos lavatórios que serão instalados na parte dos cereais se faz necessário a demolição de uma pequena área de piso, para execução das tubulações de água e esgoto. No total serão 47 m² de demolição do piso.

Imagem 03: Tubulação de água fria para os novos lavatórios.

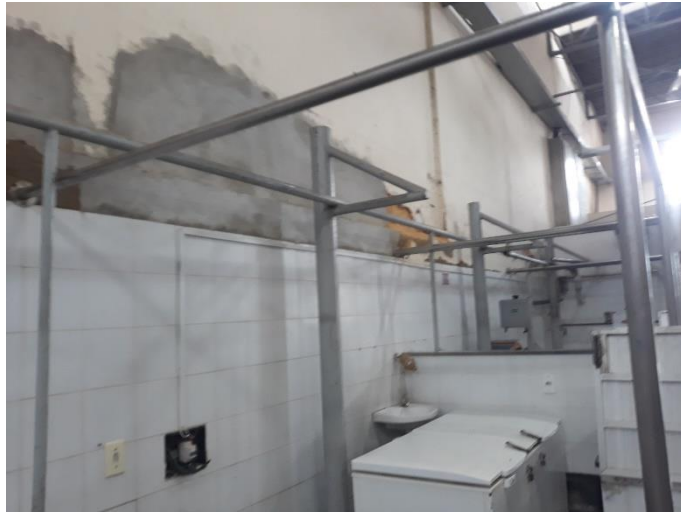
Haverá demolição e substituição do reboco interno onde há marcas de salitre conforme imagens 04, 05, 06, 07 e 08.

Imagem 04: Reboco danificado.

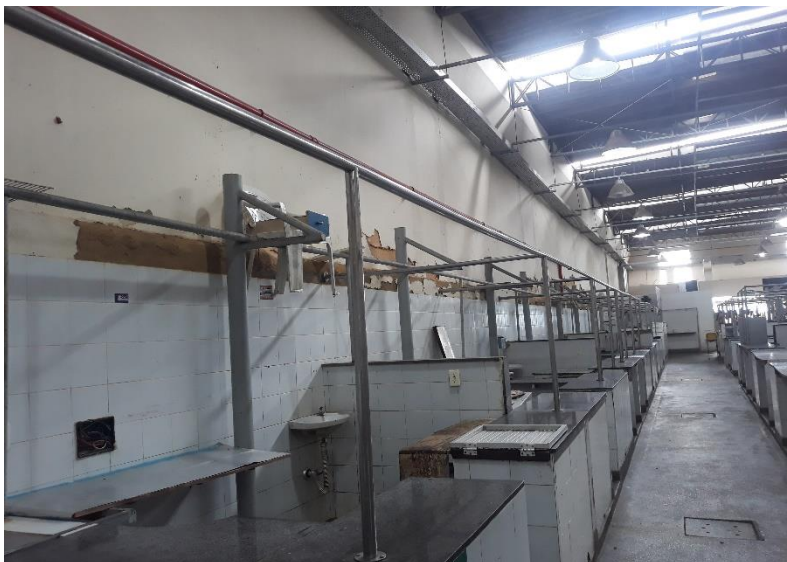
Imagem 05: Salitre na parede.

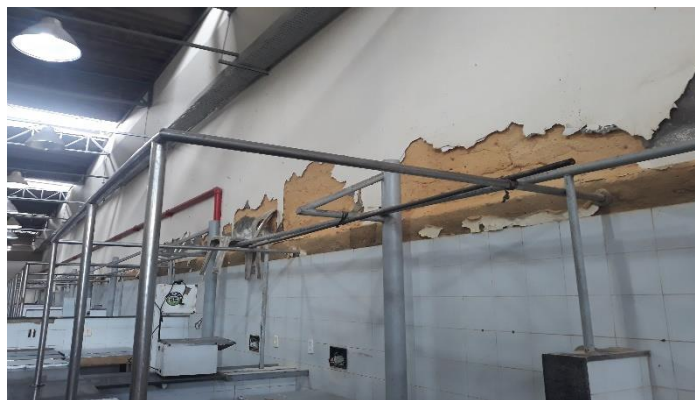
Imagem 06: Salitre na parede.

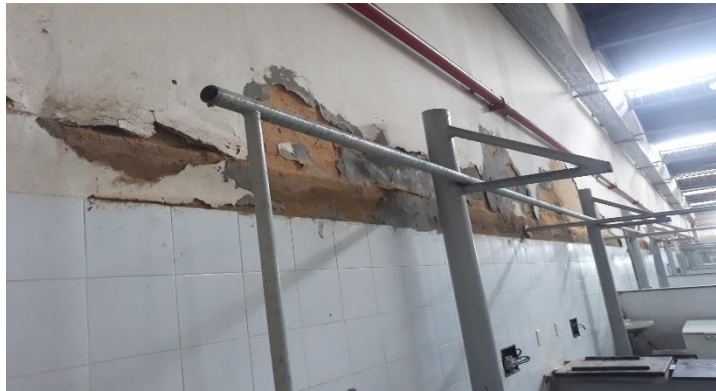
Imagem 07: Salitre na parede.

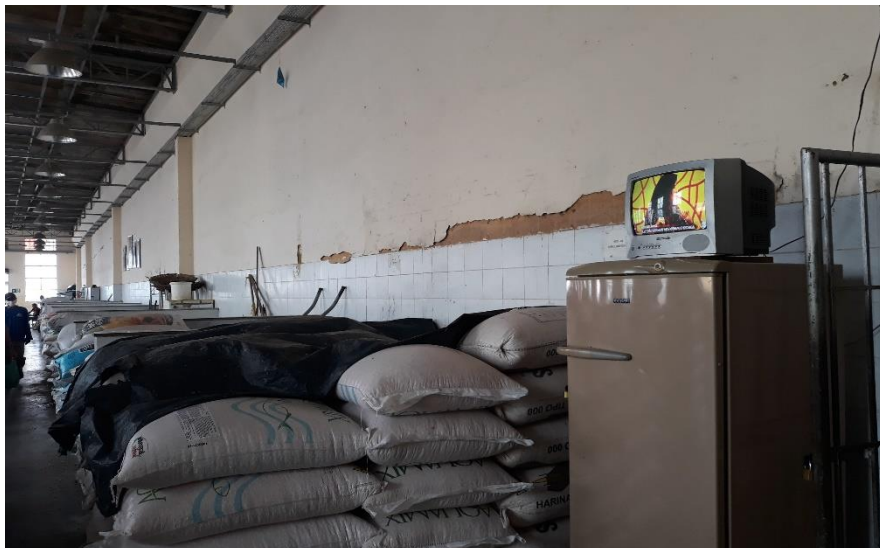
Imagem 08: Salitre na parede mercado cereais.

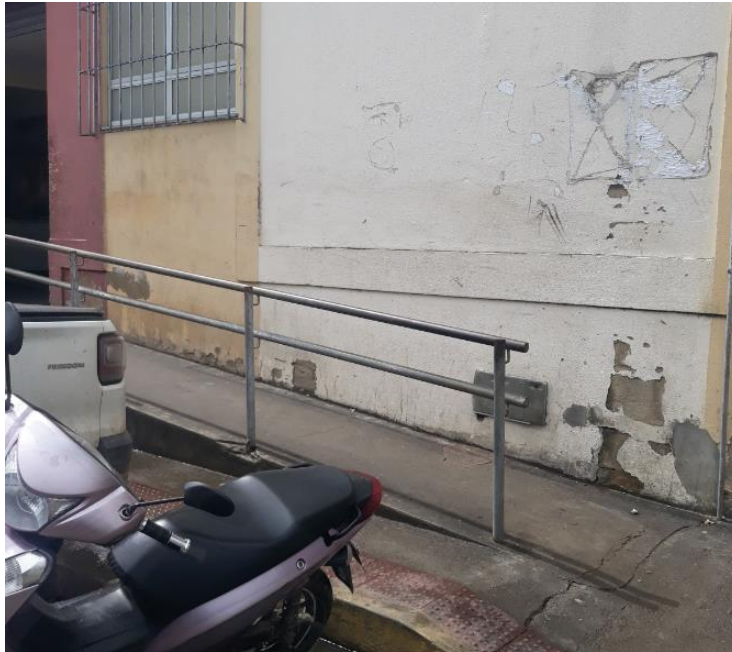
No lado externo também se faz necessário a demolição de alguns pontos conforme ilustra as imagens das fachadas. Além do descascamento da tinta o reboco está desagregando.

Imagem 09: Fachada Noroeste.

Perímetro = 4,75 m

Altura = 1 m

Área = **4,75 m²**

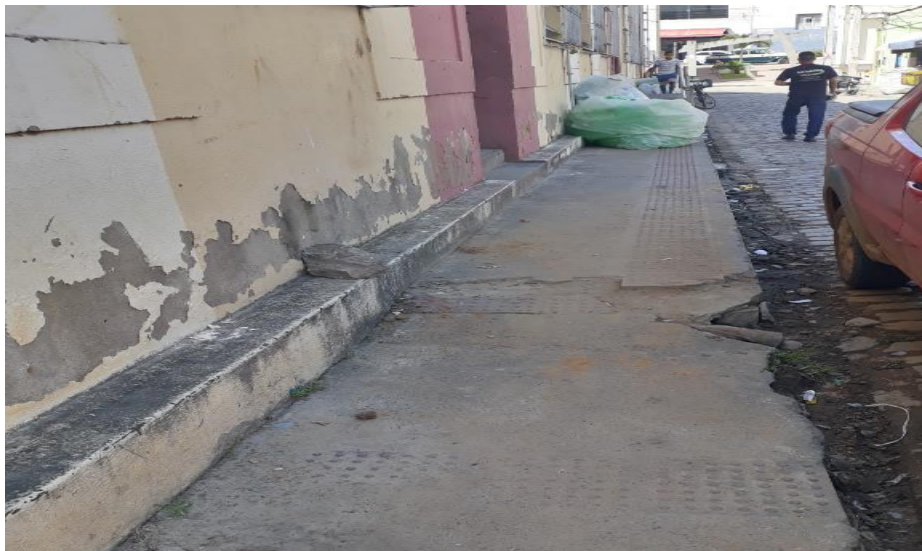
Imagem 10: Fachada Sudoeste.

Perímetro = 44,54 m

Altura = 1 m

Área = **44,54 m²**

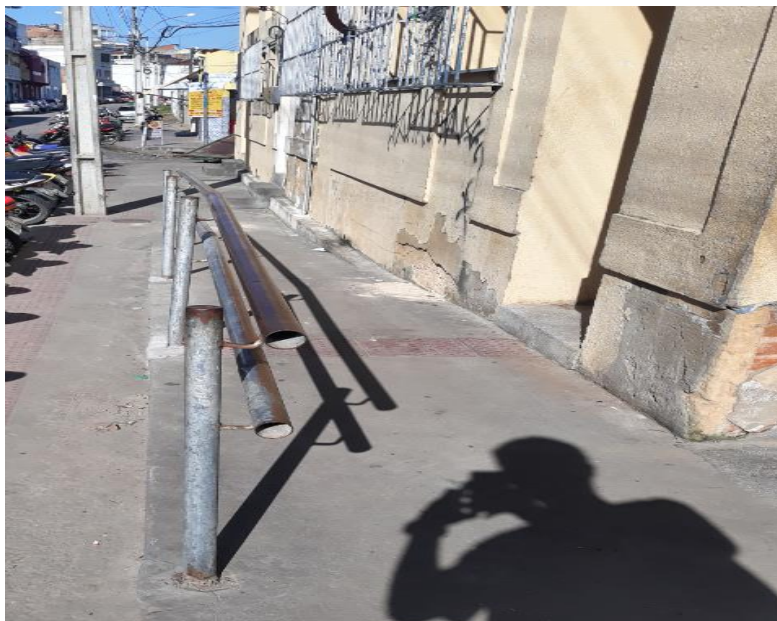
Imagem 11: Fachada Sudeste.

Perímetro = 14,6 m

Altura = 1 m

Área = **14,6 m²**

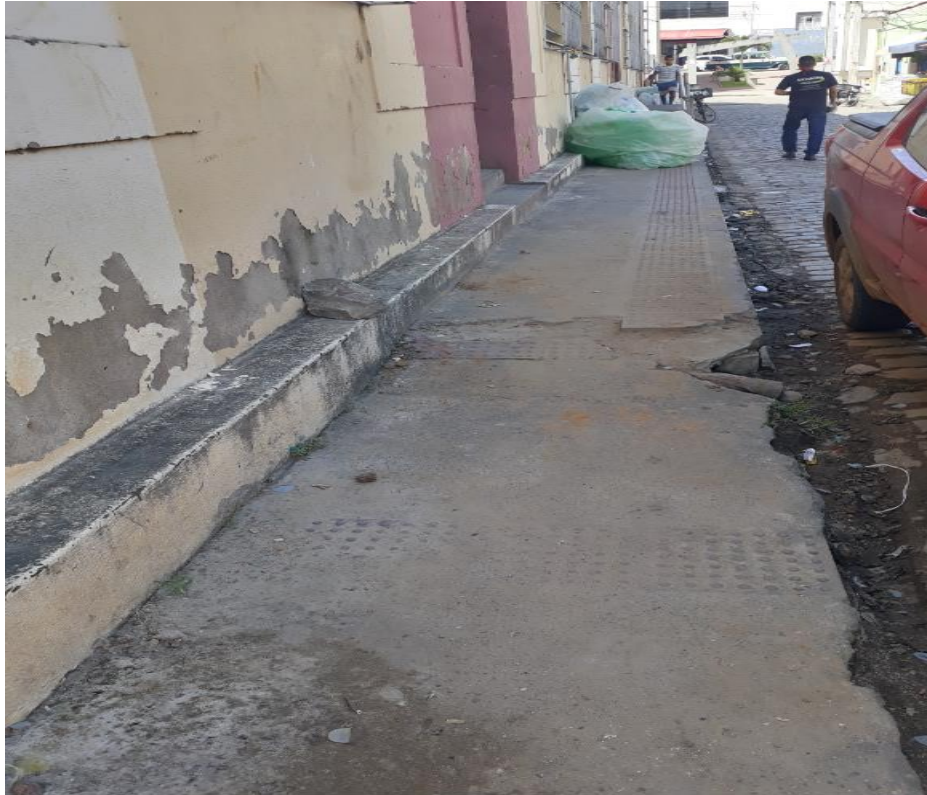
Para melhoria da circulação em geral e garantia dos dispositivos de acessibilidade, é necessário a demolição de toda calçada do mercado, pois, a mesma foi executada sem nenhuma dilatação o que causou várias fissuras e até trincas, além de todo seu perímetro possuir piso tátil danificado e até ausência dos mesmos.

Imagem 12: Calçada danificada

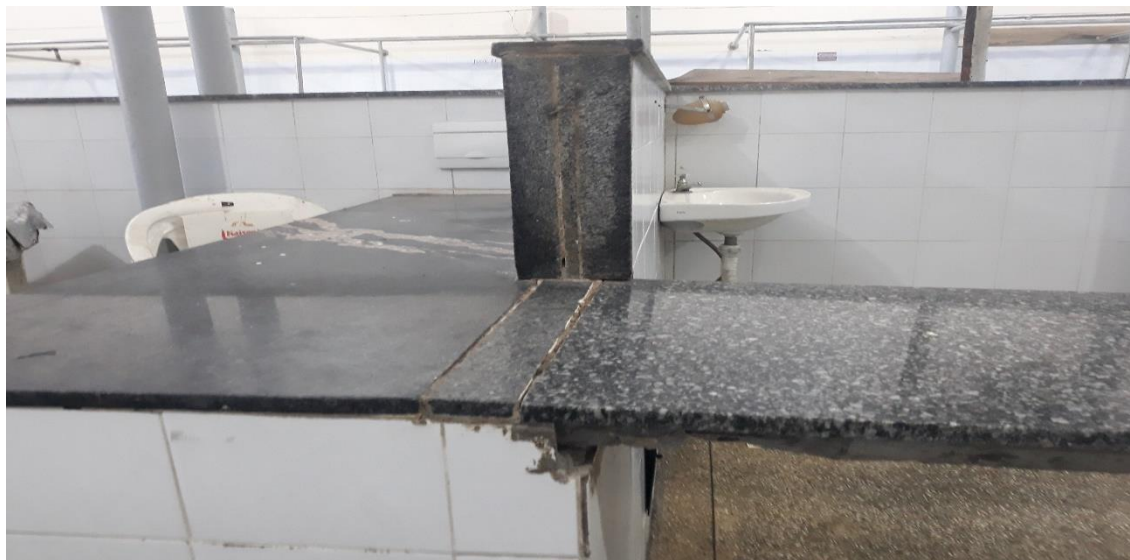
As bancadas e peitoris que dividem os boxes das carnes estão com várias tonalidades de granito além da mal execução referente as alterações dos próprios usuários sem acompanhamento técnico, a imagem 13 de forma pontual ilustra as condições atuais das bancadas e peitoris. Sendo assim os mesmos serão substituídos por granito ocre ficando assim padronizados e melhorando a higiene e segurança dos usuários para isso a demolição se faz necessária.

Imagem 13: Bancadas com diferentes tipos de granito e mal instalada.

Ao total calculou-se 18,93 m² de peitoris e 103,39 m² de bancada que está em anexo na planilha em Excel. Como o item demolição de peitoril possui o mesmo valor do item demolição de revestimento de mármore então calculou-se toda a área neste item, somando-se 122,32 m².

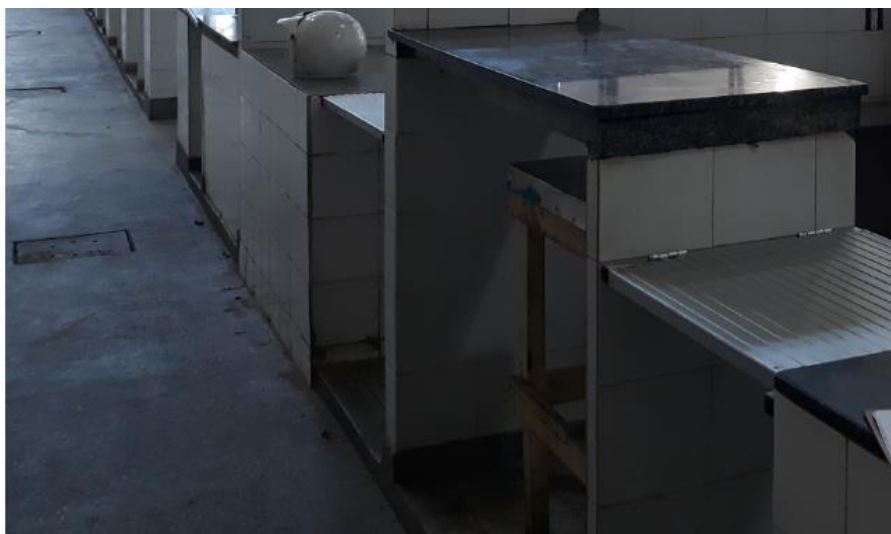
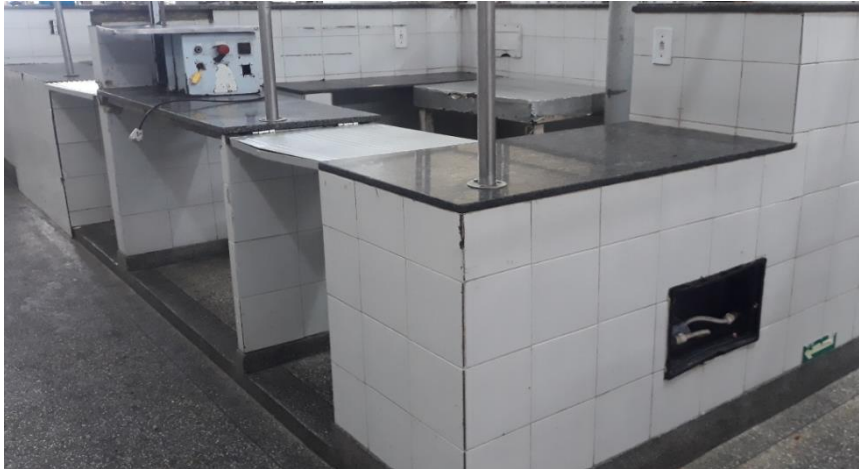
Atualmente, existem uma variação no fechamento dos balcões. No total são 18 boxes que necessitam do fechamento em alvenaria, e posterior emboço são eles: (01,12, 20, 23, 26, 30, 31, 33, 34, 35, 36, 37, 38, 41, 42, 48, 53 e 55).

Imagem 14: Box com bancadas abertas ao limite da circulação.

Imagem 15: Box com bancadas abertas ao limite da circulação.

Totalizando = 29,96 m² de alvenaria.

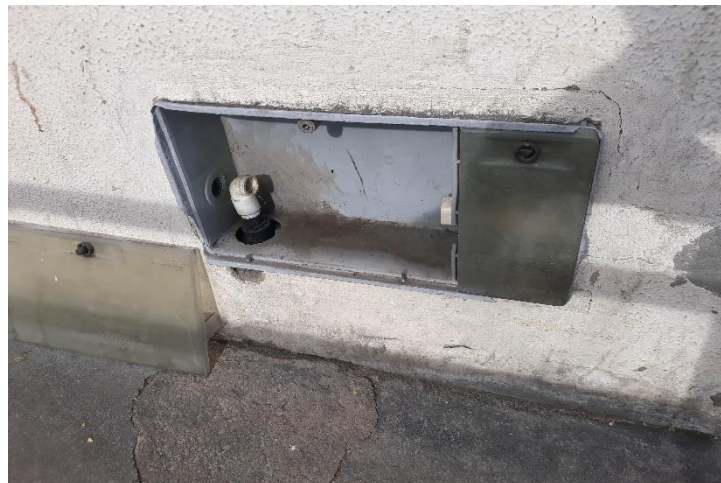
Atualmente não há abastecimento de água potável no mercado. O mesmo é abastecido por carros pipa devido não haver ligação de água pela companhia DESO. Conforme a imagem 16 observa-se a ausência do hidrômetro de entrada. A caixa de proteção padrão do mesmo encontra-se próximo aos acessos da Av. Conrado de Araújo.

Imagem 16: Ausência do hidrômetro de entrada

O mesmo prevê um hidrômetro de $\frac{3}{4}$ conforme ilustra abaixo a imagem 17 no projeto hidráulico aprovado do mercado Municipal em 2011.

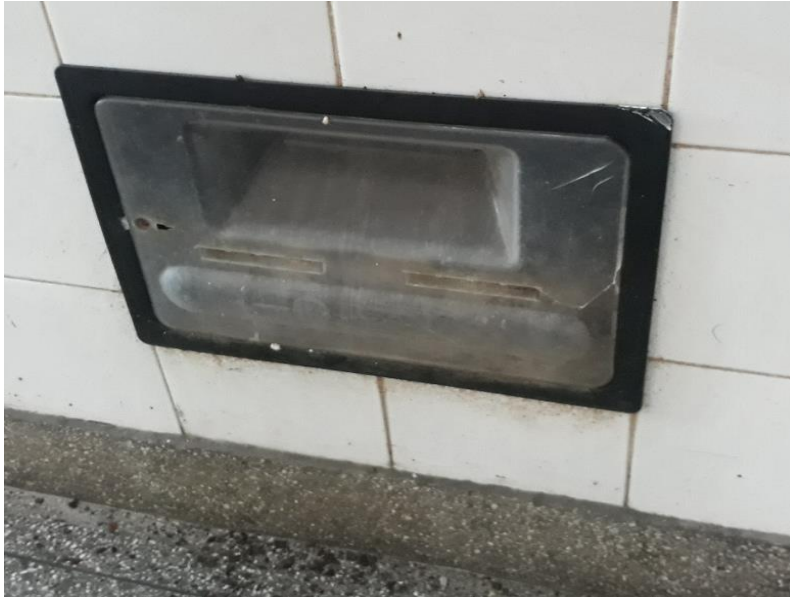
As caixas de proteção para hidrômetros instalados nos boxes de carnes necessitam ser substituídas, pois, encontram-se fora dos padrões atuais conforme especificação técnica ilustrada na imagem 18.

Imagem 19: Caixa de proteção fora dos padrões

Se faz necessário a substituição das 55 caixas de proteção para adequação ao padrão atual exigido pela DESO. Para isso criou-se um item no orçamento para substituição, chumbamento das novas caixas de proteção e ligação dos hidrômetros individuais dos boxes.

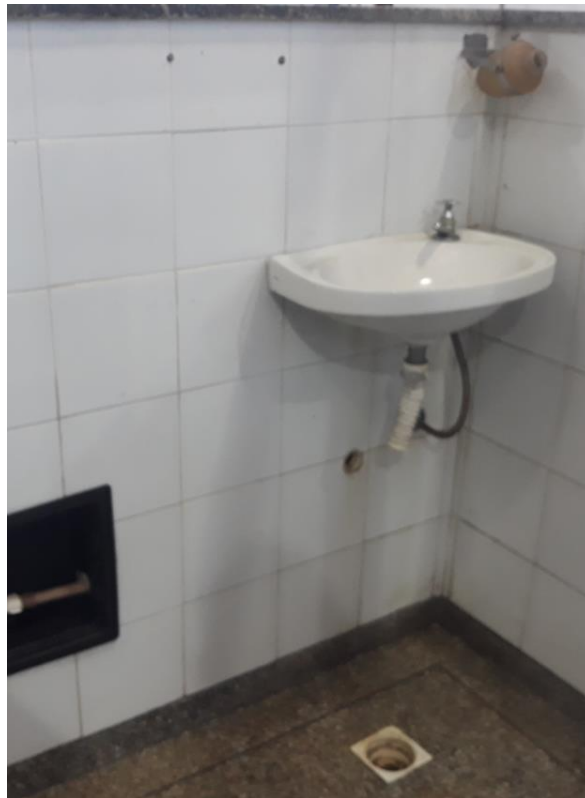
Imagem 20: Modelo de um box

Como pode-se observar na imagem 20 vários ralos estão danificados sendo necessário a substituição, no total foram 33 boxes (01, 02, 03, 07, 09, 11, 13, 15, 17, 20, 21, 22, 23, 25, 26, 29, 33, 34, 35, 37, 38, 39, 40, 41, 42, 45, 47, 49, 50, 51, 52, 53 e 55)

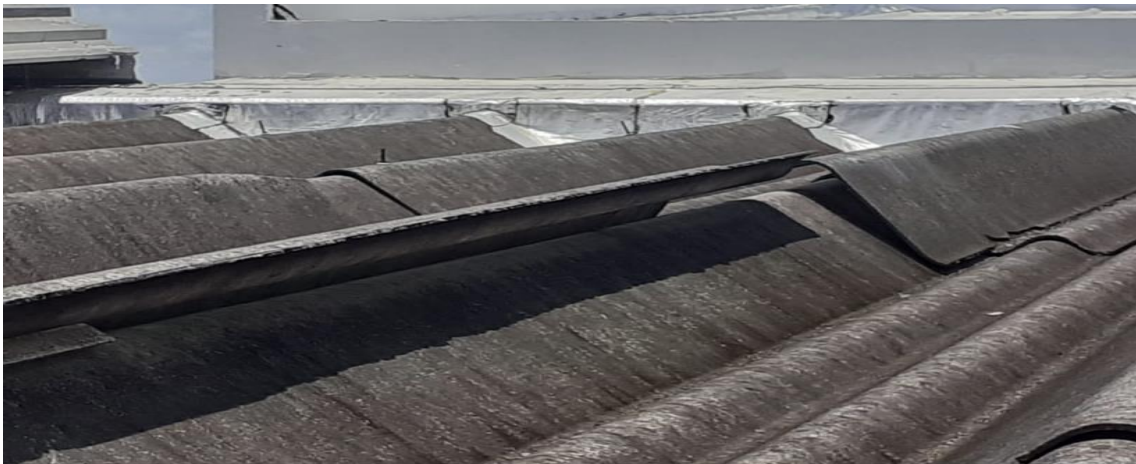
Ao todo o mercado possui 1.105,3 m² de telhado, sendo que este necessita de alguns reparos pontuais conforme ilustra as imagens 21 e 22.

No levantamento necessita reparar uma área compreendendo a 231,06 m² que corresponde a 20,9% do total do telhado.

Imagem 21: Telha quebradas e algumas menores que o vão.

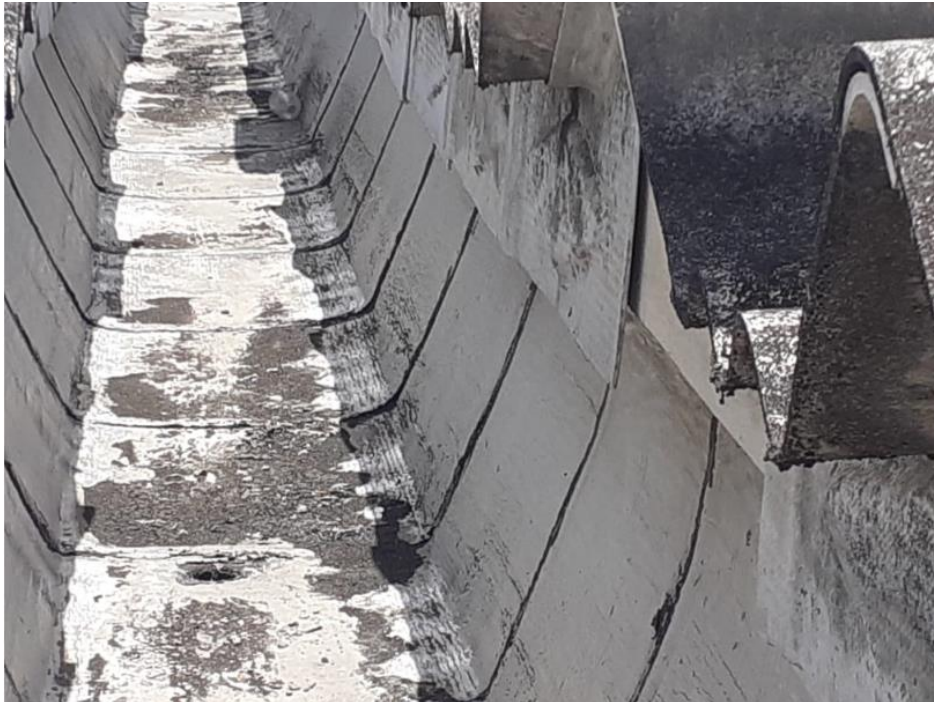
A calha possui perímetro interno de 2,0042 m e comprimento de 53,89 m sendo assim se faz necessário substituição da manta aluminizada de toda a área correspondente a 108,006 m² arredondando-se para 109 m². A imagem 24 registra as condições atuais da manta que está totalmente degradada.

Imagem 24: Condições atuais da calha.

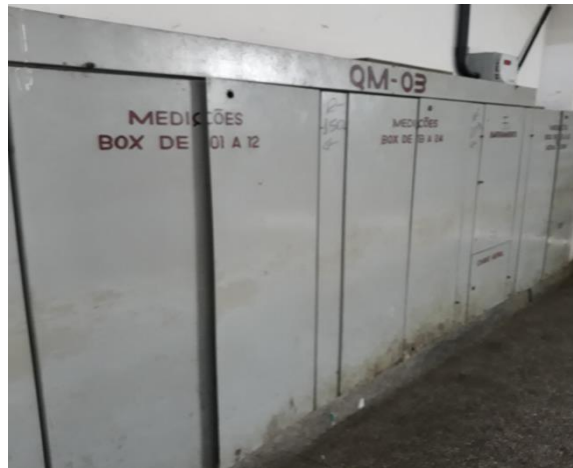
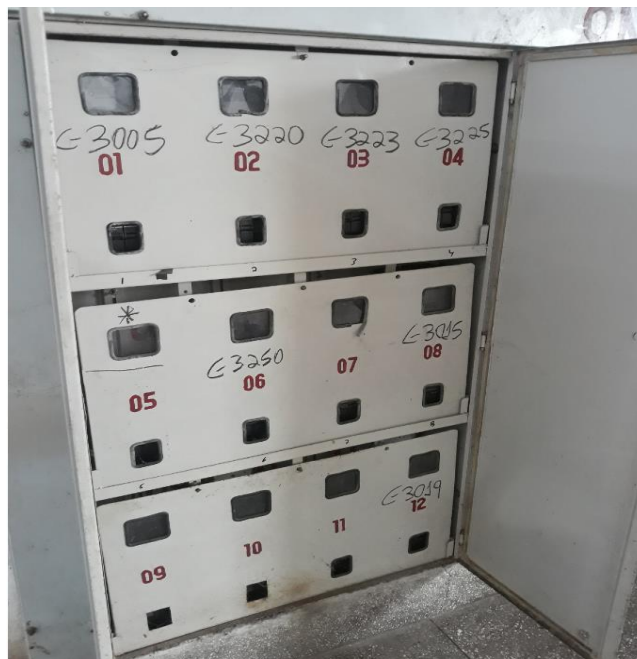
Os Boxes possuem individualização de energia, ou seja, cada medidor fornecido pela Energisa é referente a um box em específico. Os medidores ficam nos quadros de medição conforme ilustram as imagens 25 e 26.

Imagem 25: Quadro de medição

Imagem 26: Medidores individualizados

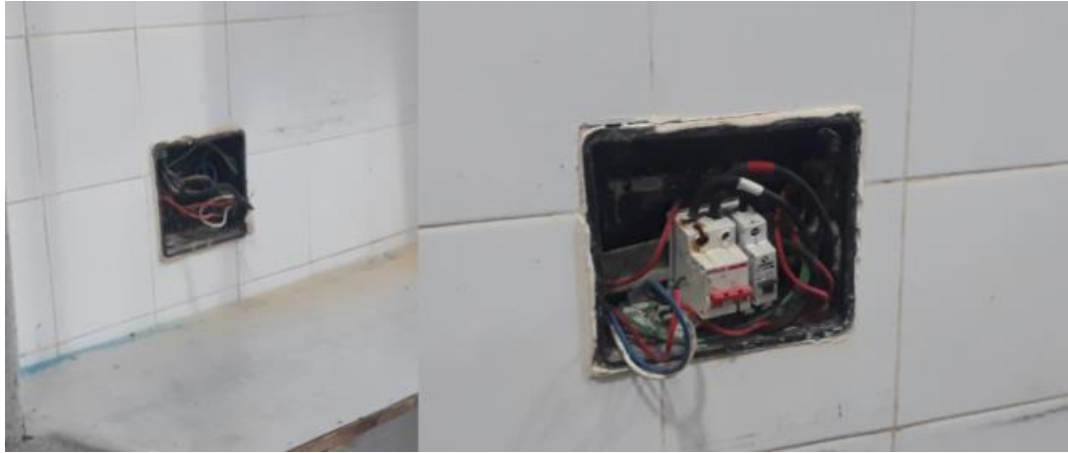
Atualmente a maioria dos quadros e disjuntores estão danificados com fiação exposta gerando um grande risco de choque elétrico, conforme a figura

27 ilustra. Existe também muitas tomadas danificadas, algumas foram furtadas e no local está apenas a caixa de passagem, no geral são 03 tomadas por box.

Foi constatado que todos os boxes estão com os quadros avariados e/ou danificados sendo assim necessário a substituição de todos os quadros com os respectivos disjuntores.

Imagem 27: Condição atual dos quadros e disjuntores.

As tomadas que necessitam ser repostas ou substituídas são no total de 45 unidades referente aos Boxes (14, 18, 27, 28, 29, 30, 31, 34, 39, 40, 45, 46, 48, 49, 53).

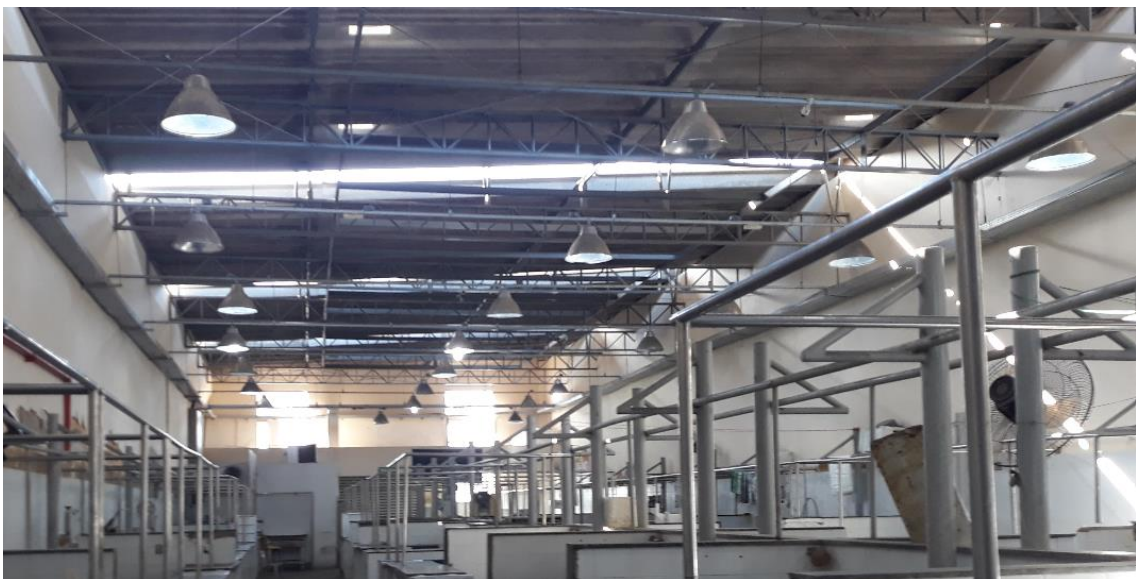
Existe a necessidade de substituição de 29 lâmpadas entre o mercado da carne e de cereais na imagem 28 verifica-se algumas apagadas.

Imagem 28: Condição atual da iluminação.

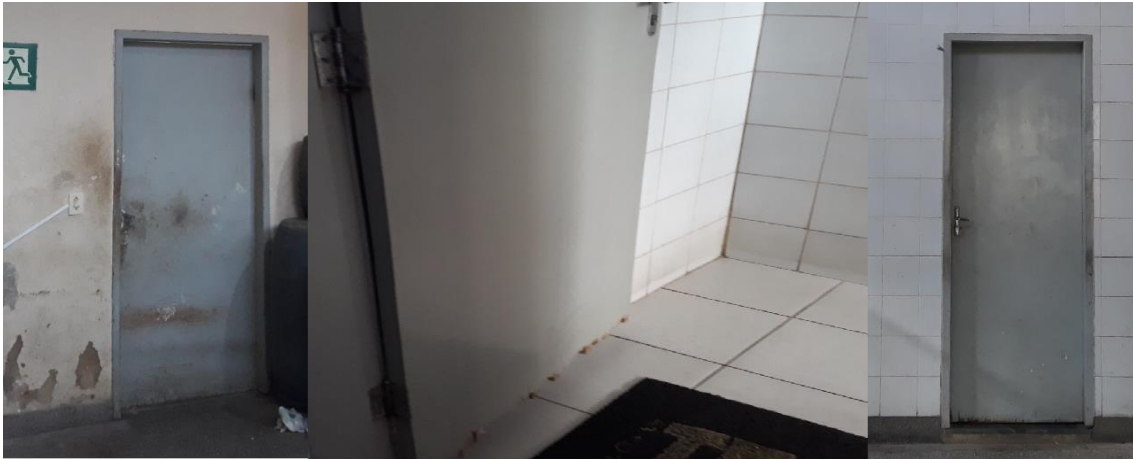
As portas de madeira de acesso ao depósito, central de monitoramento e aos sanitários masculino e feminino estão avariadas, conforme demonstra a imagem 29 e iluminadas em projeto. No total são 04 portas sendo elas, 03 de 90x210cm e 01 de 80x210cm conforme projeto.

Imagem 29: Portas danificadas.

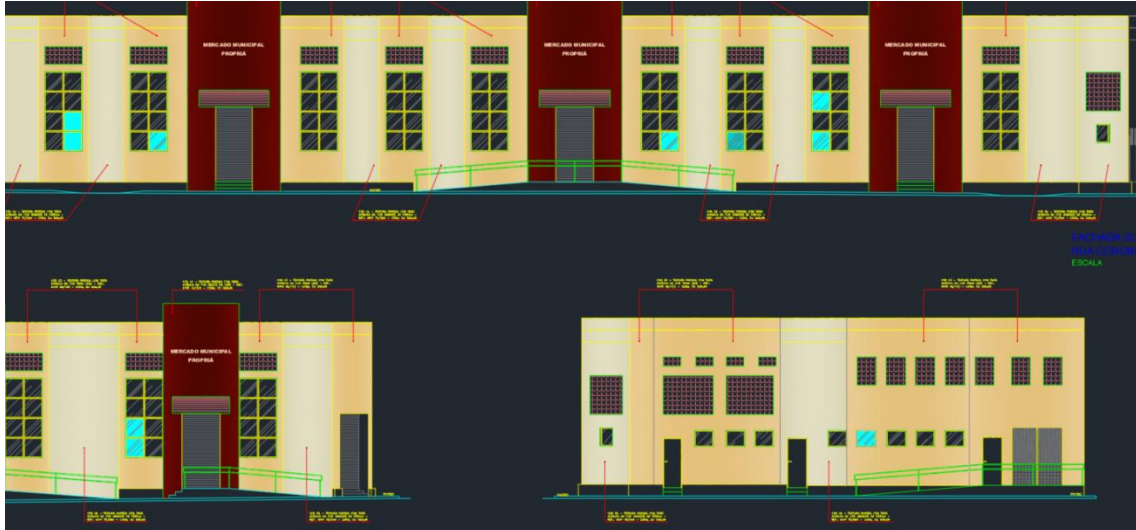
As janelas das fachadas possuem vidros danificados e algumas faltando o mesmo. Foi iluminado no projeto os vidros a serem substituídos ou instalados, no total uma área de 5,758 m² arredondando-se para 6 m².

Imagem 30: Em azul, vidros a serem substituídos.

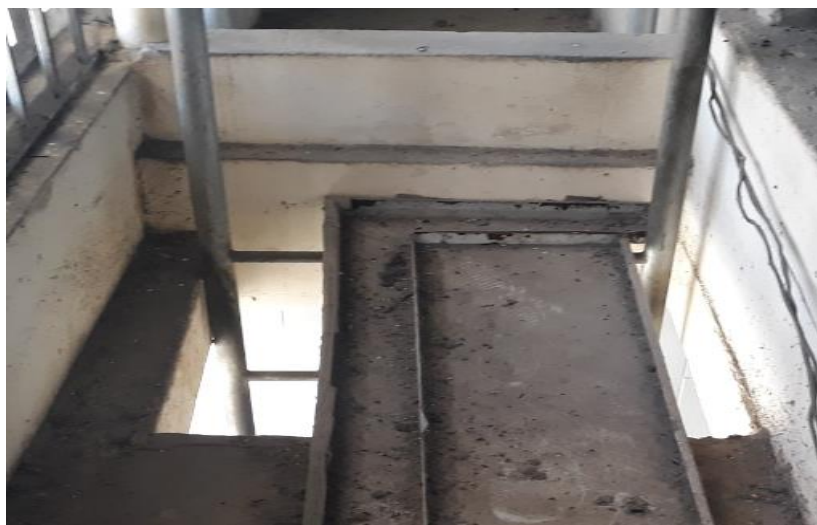
Os acessos para as caixas d'água e cobertura se faz por duas escadas de marinheiro, no qual encontram-se abertas e necessitam de alçapão para manter o acesso apenas de pessoas autorizadas. Cada alçapão terá a dimensão de 70x70cm, totalizado 0,98 m².

Imagem 31: Acesso aberto para cobertura.

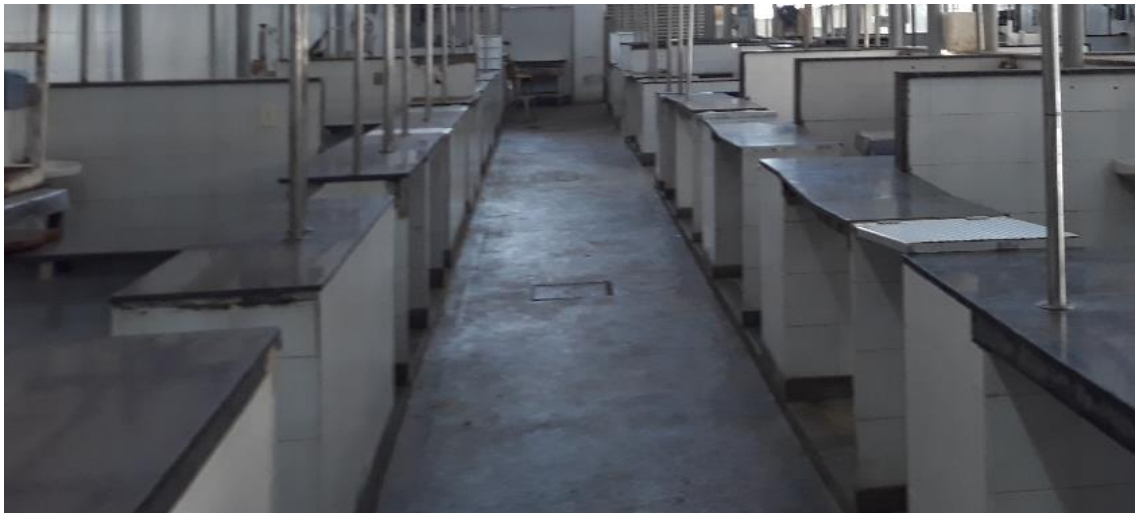
Cada box possui seu acesso individual com porta de alumínio de abrir na vertical, dentre os 55 boxes apenas 21 não necessitam ser substituídas que são os boxes (06, 07, 08, 09, 10, 11, 12, 13, 14, 17, 18, 20, 25, 26, 32, 35, 37, 40, 41, 53, 55). As portas a serem substituídas estão iluminadas no projeto. As dimensões das portas variam sendo 50x50cm os boxes 01, 02, 03, 04, 05, 15, 16, 42, 43, 44, 45, 46, 47, 48, 49, 50, 51, 52 e 54 as portas 60x60cm dos boxes 19, 21, 22, 23, 24, 27, 28, 29, 30, 31, 33, 34, 36, 38 e 39.

Imagem 32: Boxes sem portas de acesso e alguns com portas danificadas.

Área total = $0,5 \times 0,5 \times 19 = 4,75 \text{ m}^2$

$0,6 \times 0,6 \times 15 = 5,4 \text{ m}^2$

Totalizado $10,15 \text{ m}^2$ de porta em alumínio de abrir tipo veneziana.

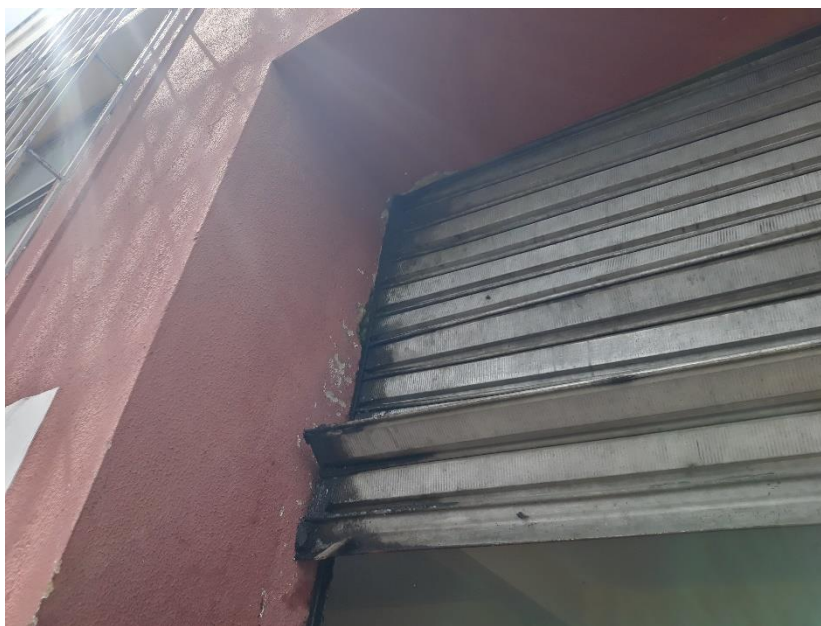
Três das seis portas de enrolar estão em péssimas condições, e será necessário substituí-las.

Imagem 33: Porta de enrolar danificada.

A porta de acesso pela Avenida Conrado de Araújo com a dimensão 2,93x3,17 m mais a porta de acesso na mesma avenida com dimensão 1,60x3,17 m e por último a porta de acesso na esquina entre a avenida e a rua Coronel Zezé com dimensão 1,86x3,17 m, totalizando: 20,2563 m².

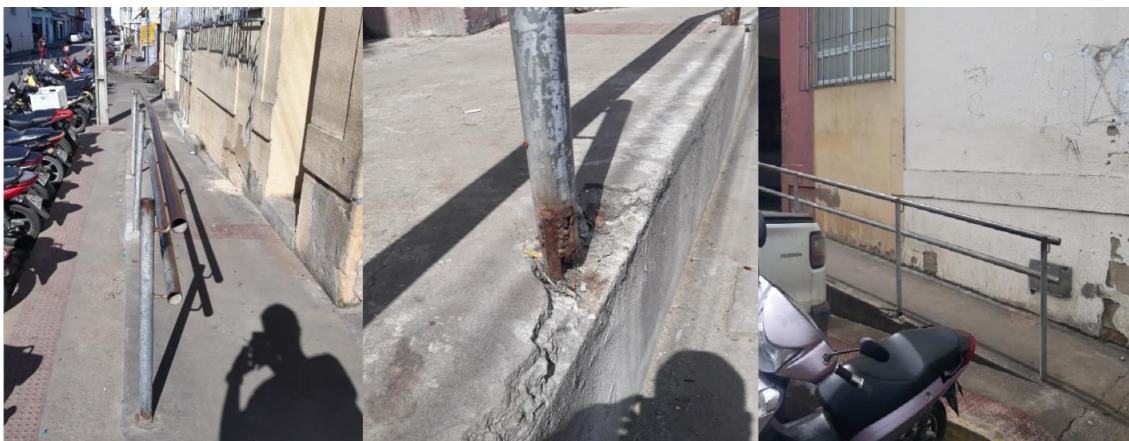
No mercado existem quatro acessos com corrimãos, devido à falta de manutenções e por estarem em área externa sujeito a todo tipo de intempéries os mesmos estão oxidados, sendo assim haverá a substituição destes por corrimãos inoxidáveis.

Imagem 34: Condições atuais dos corrimãos

Corrimãos dos acessos da Avenida Conrado de Araújo tem o perímetro total de 22,59 m, os corrimãos de acesso da Rua Coronel Zezé possui 22,96 m de perímetro e por final os corrimãos da Rua Dr Costa Filho possui 16,04. Totalizando: 61,59 m.

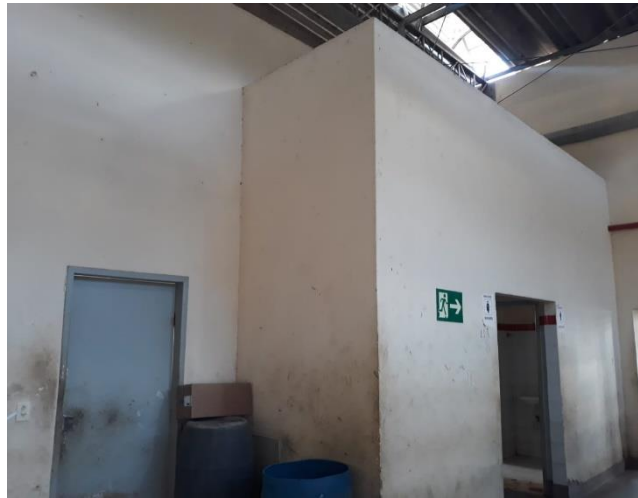
Tanto a entrada dos Wc's como a parte dos cereais, após revestidos em altura de 1,80m facilitará a limpeza, evitando manutenções constantes na pintura, conforme imagem 35 por existir muita movimentação a pintura acaba se degradando em pouco espaço de tempo.

Imagem 35: Acesso aos banheiros e depósito.

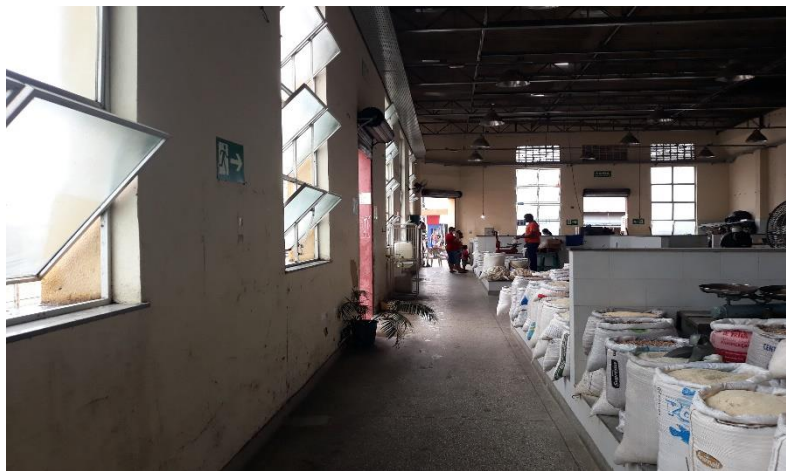
Imagem 36: Mercado de cereais.

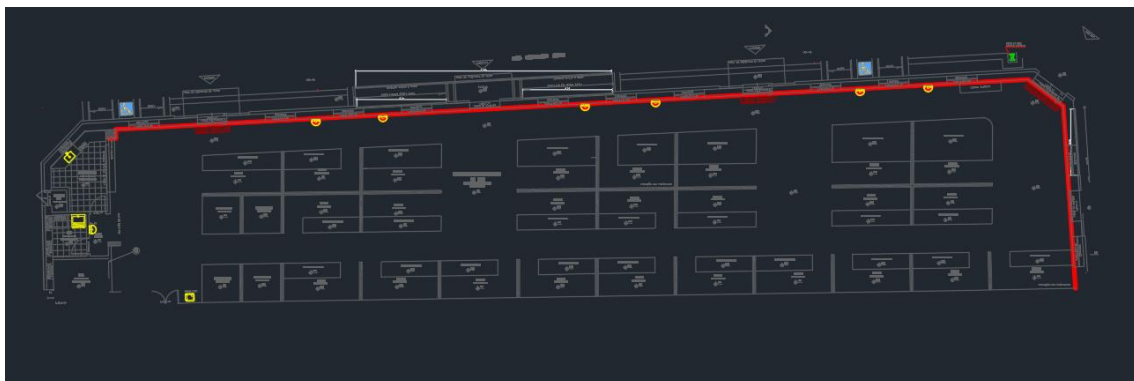
Imagem 37: Perímetro que receberá revestimento parte dos cereais.

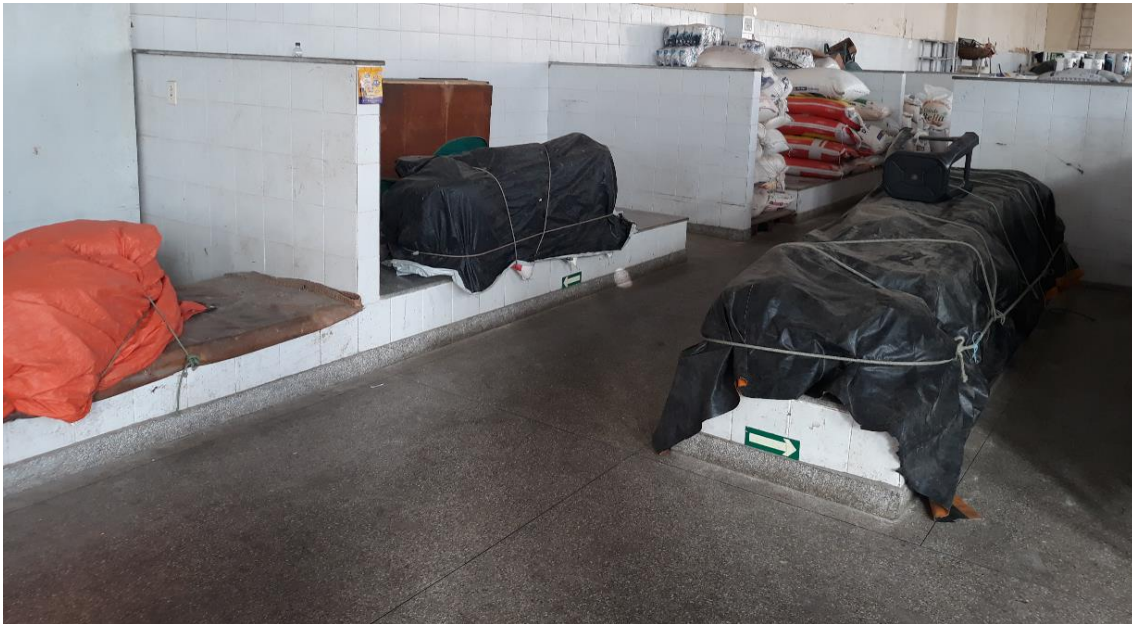
Devido à alta movimentação e circulação de pessoas se faz necessário para o melhoramento da estética e aumento da vida útil do piso de alta resistência um polimento que será apenas nas áreas de circulação contendo uma área de 124,2 m² na área dos boxes de carnes e 258,07 m² nos boxes de cereais, totalizando 382,27 m² existente. Subtrai desse total os 47 m² que será demolido para passagem das tubulações dos novos lavatórios conforme descrito no memorial. Em resumo receberá polimento de piso existente uma área de 335,27 m² e polimento de novo piso uma área de 47 m².

Imagem 38: Piso na área dos boxes de cereais

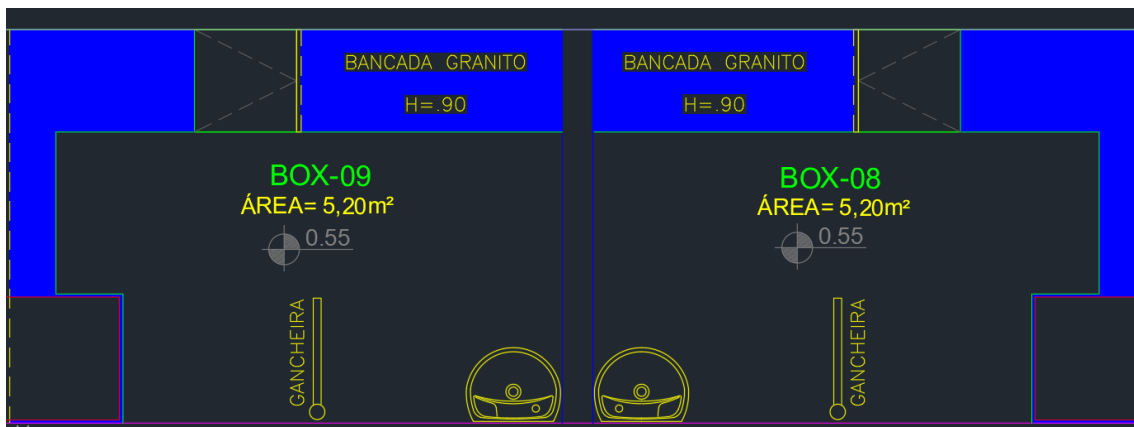
Conforme imagens abaixo as muretas que dividem os boxes foram alteradas do projeto inicial para manter a uniformidade o projeto de reforma ilustra o recuo para manter uma bancada com continuidade, uma bancada única e assim padroniza-los conforme sua maioria.

Imagem 39: Projeto inicial com a mureta dividindo as bancadas

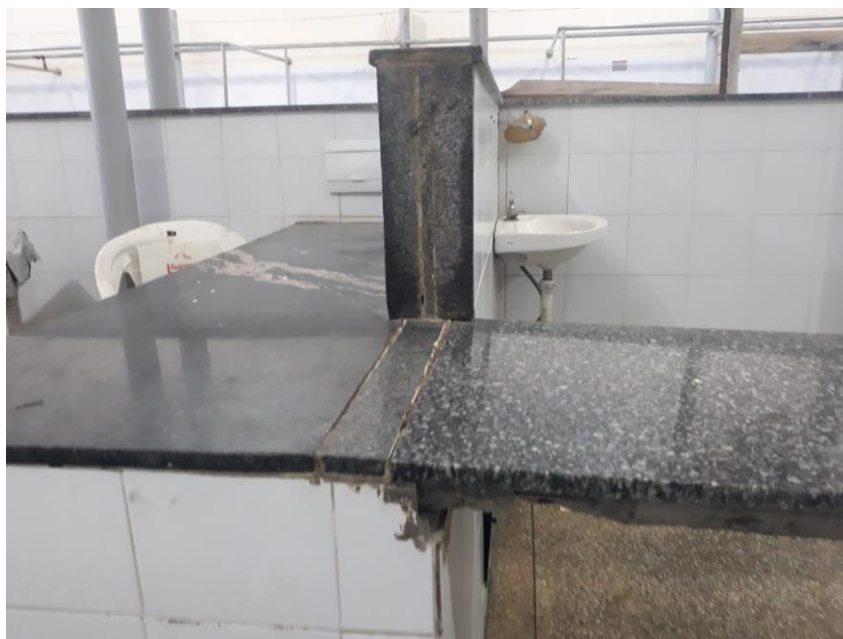
Atualmente existem nas bancadas e peitoris variações de granitos entre tonalidades e acabamentos. Para padronização dos boxes no mercado da carne haverá remoção e após substituição pelo granito cinza andorinha.

Imagem 40: Bancada contínua atual

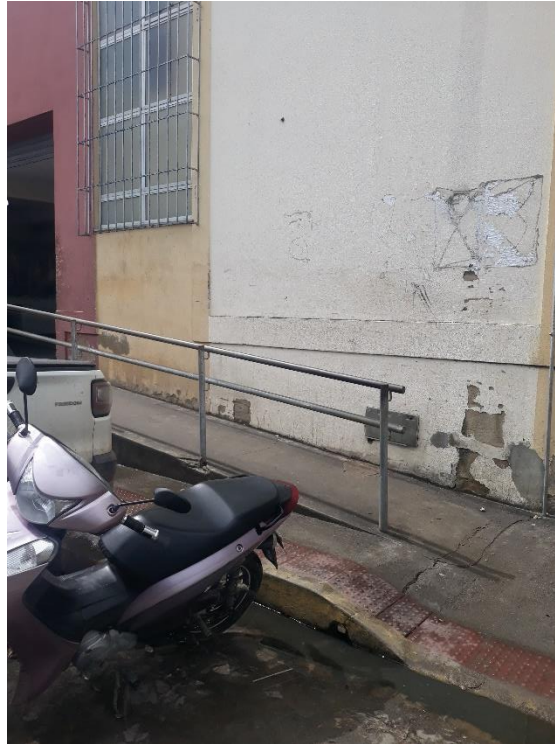
Imagem 43: Fachada Noroeste exemplo da pintura.

Todo o seu levantamento segue em planilha Excel, a área total da pintura exterior é de 608,20 m².

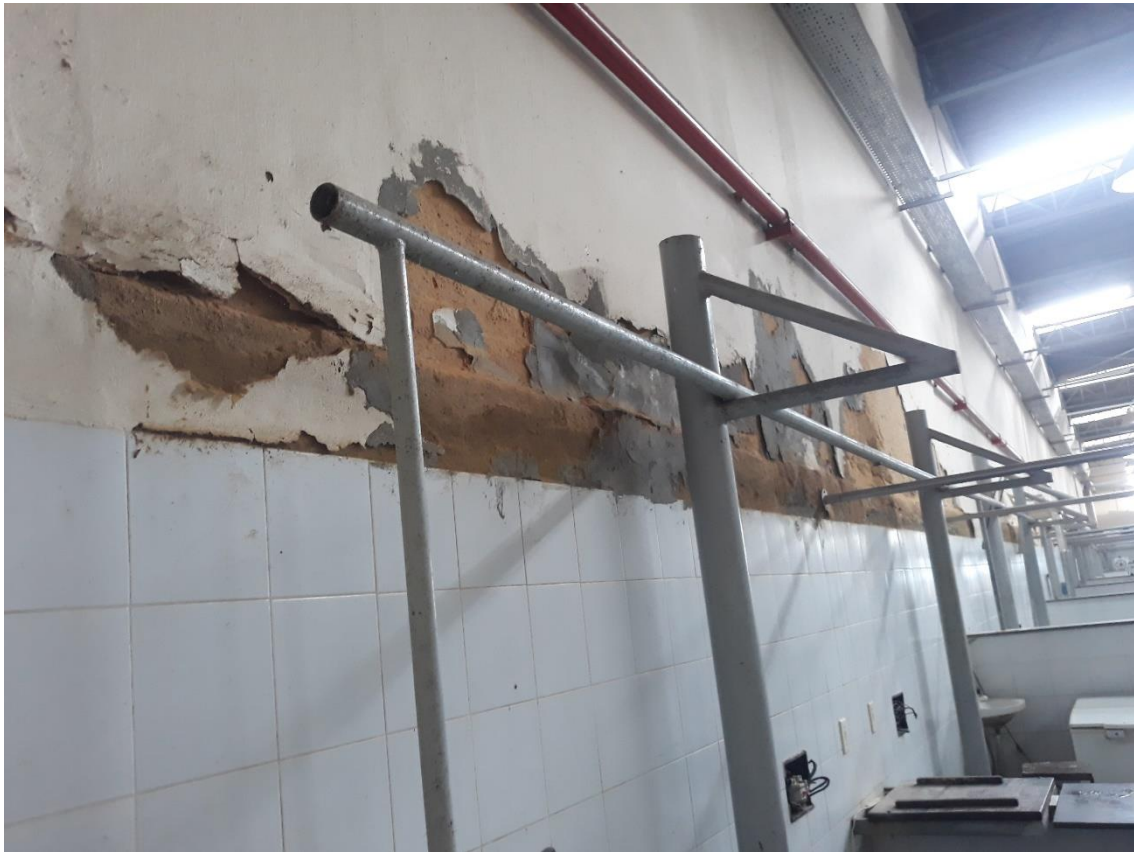
Soma-se também 0,35 m² de cada boxes que possui gancheira, conforme imagem 44 todas necessitam ser repintadas. No total $0,35\text{m}^2 \times 55 = 19,25 \text{ m}^2 + 46,7041 = 65,95 \text{ m}^2$. A cor será branco gelo.

Imagem 44: Gancheira com sinais de corrosão

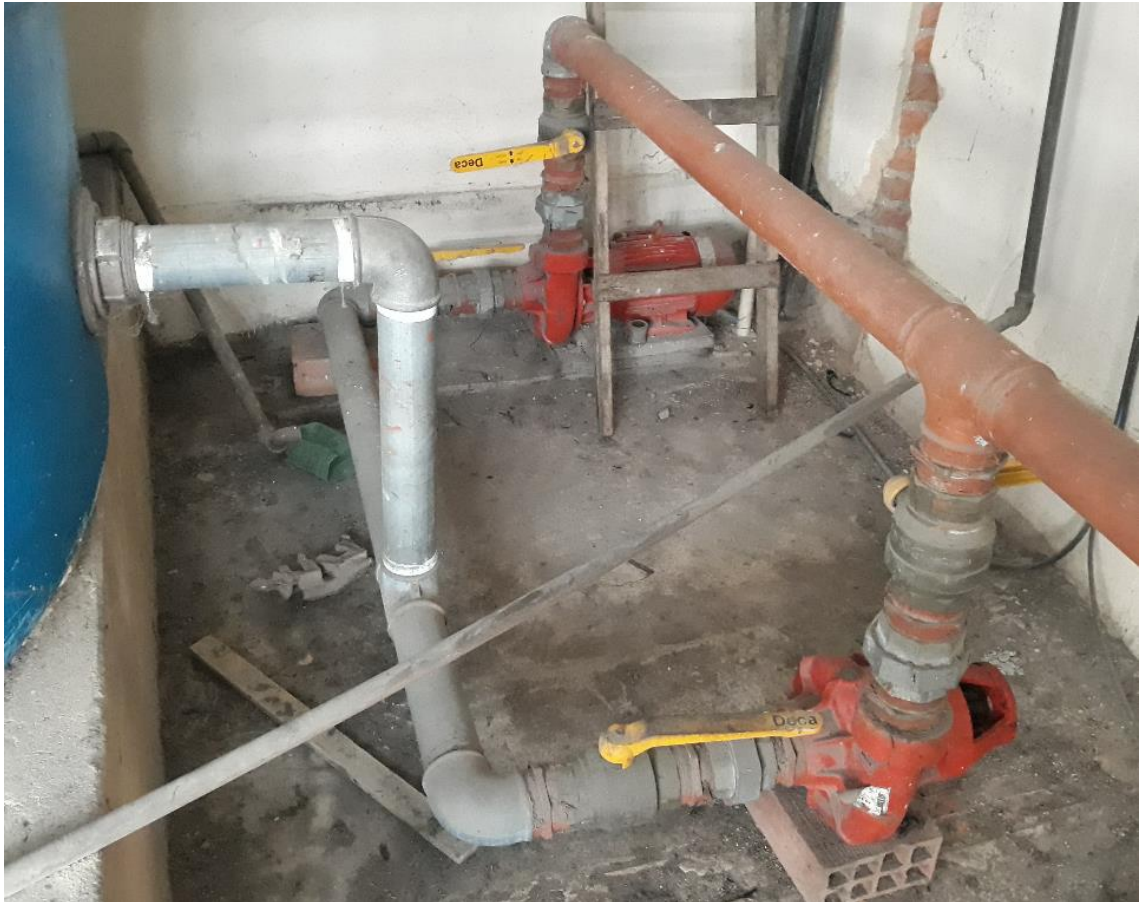
Conforme ilustra a imagem 46 as bombas foram instaladas, mas aparentemente nunca foram usadas e atualmente não estão funcionando.

Imagem 46: Condição atual das bombas.
