MEMORIAL DESCRITIVO DA REFORMA DO MERCADO MUNICIPAL

OBRA: Reforma do Mercado Municipal de Propriá.

LOCALIZAÇÃO: Avenida José Conrado de Araújo s/ nº, centro, Propriá - Sergipe.

ÁREA TOTAL CONSTRUIDA: 1.197,95 m².

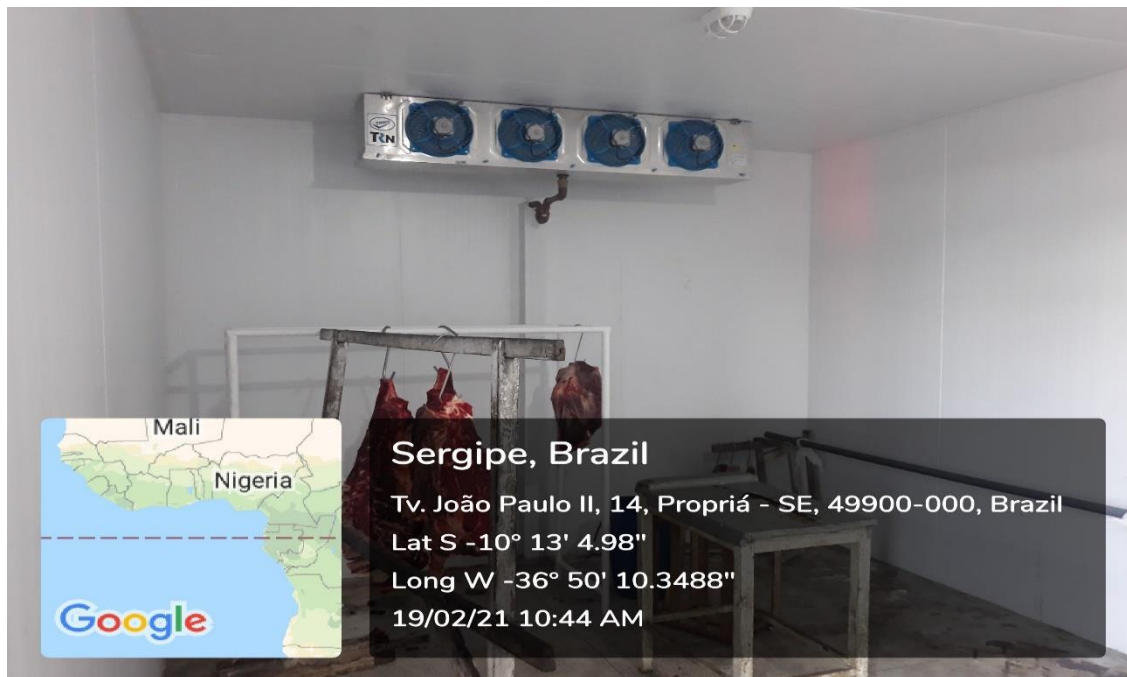
Atualmente as carnes são armazenadas de forma errônea na câmara fria do mercado, conforme ilustra a imagem 47. Com isso a necessidade de uma gancheira que atenda às necessidades de forma organizada e higiênica.

Imagem 47: Carnes armazenadas de forma incorreta.

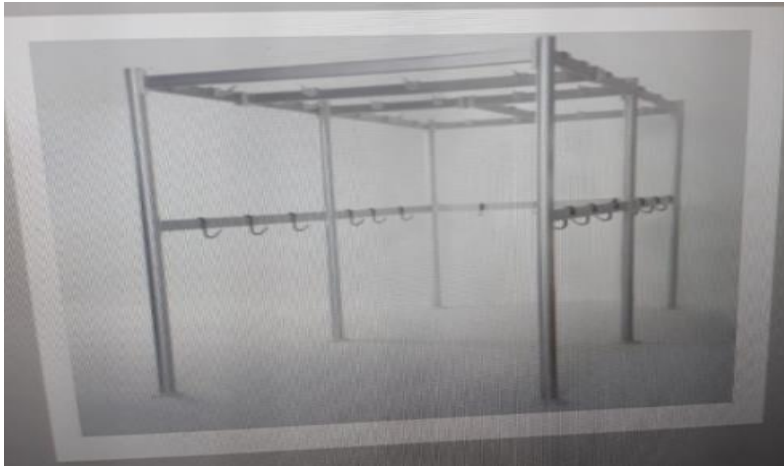
A gancheira que mais se adequa a está câmara fria é a ilustrada na imagem 48 contendo as dimensões de 1,5m de largura por 2m de comprimento serão duas unidades.

Imagem 48: Modelo de gancheira em aço inox.

A mesma será executada com tubo inox de 1 ½ “ com parede de 2,5mm espaçamento entre os montantes de 1 a 1,5m executados com solda tig. Por ser um material com dimensões próprias conseguiu-se apenas cotações de empresas que fabricam artefatos em aço inoxidável. As cotações serão anexadas no memorial. Sendo o valor de R\$ 15.246,00 o mais atrativo ficando assim R\$ 7.623,00 cada gancheira.
